建設技術展示館

第15期リニューアルオープン特別講演

令和元年台風19号豪雨災害から学ぶ 河川災害の特徴と課題

清水義彦（群馬大学理工学府）

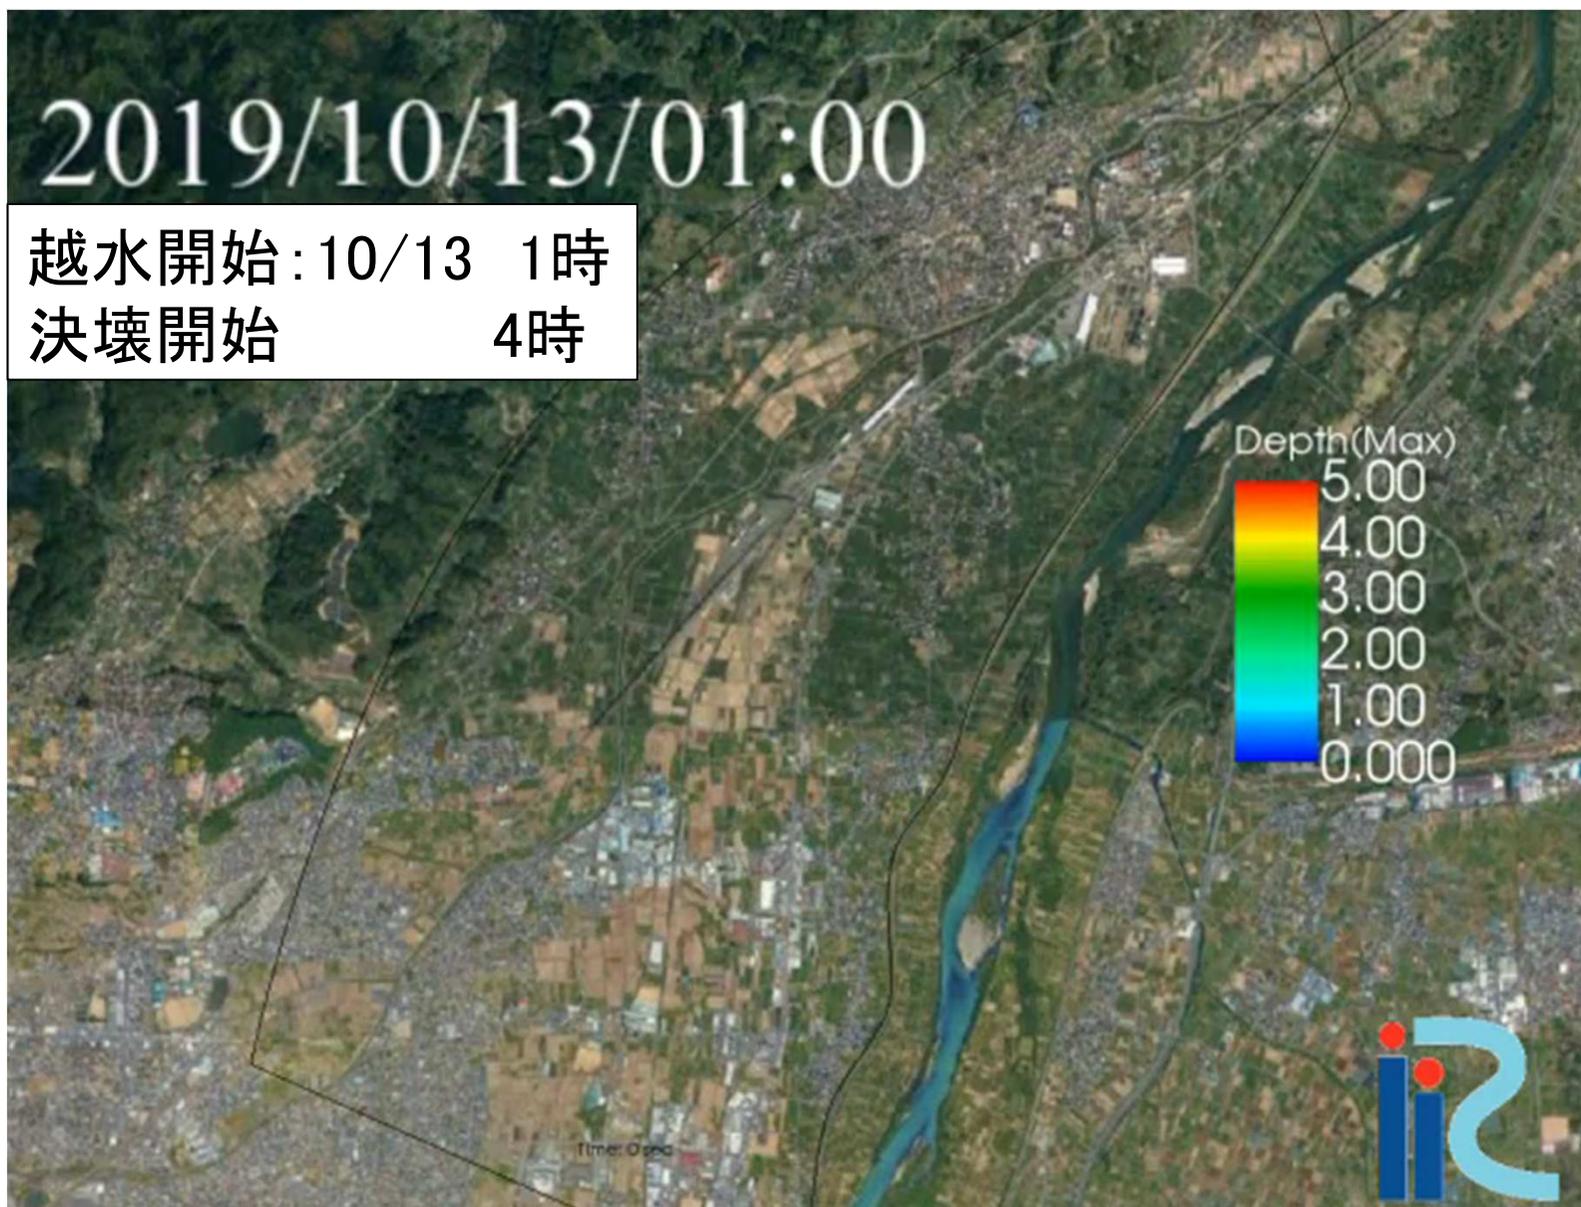
千曲川 氾濫シミュレーション

2019/10/13/01:00

越水開始: 10/13 1時
決壊開始 4時

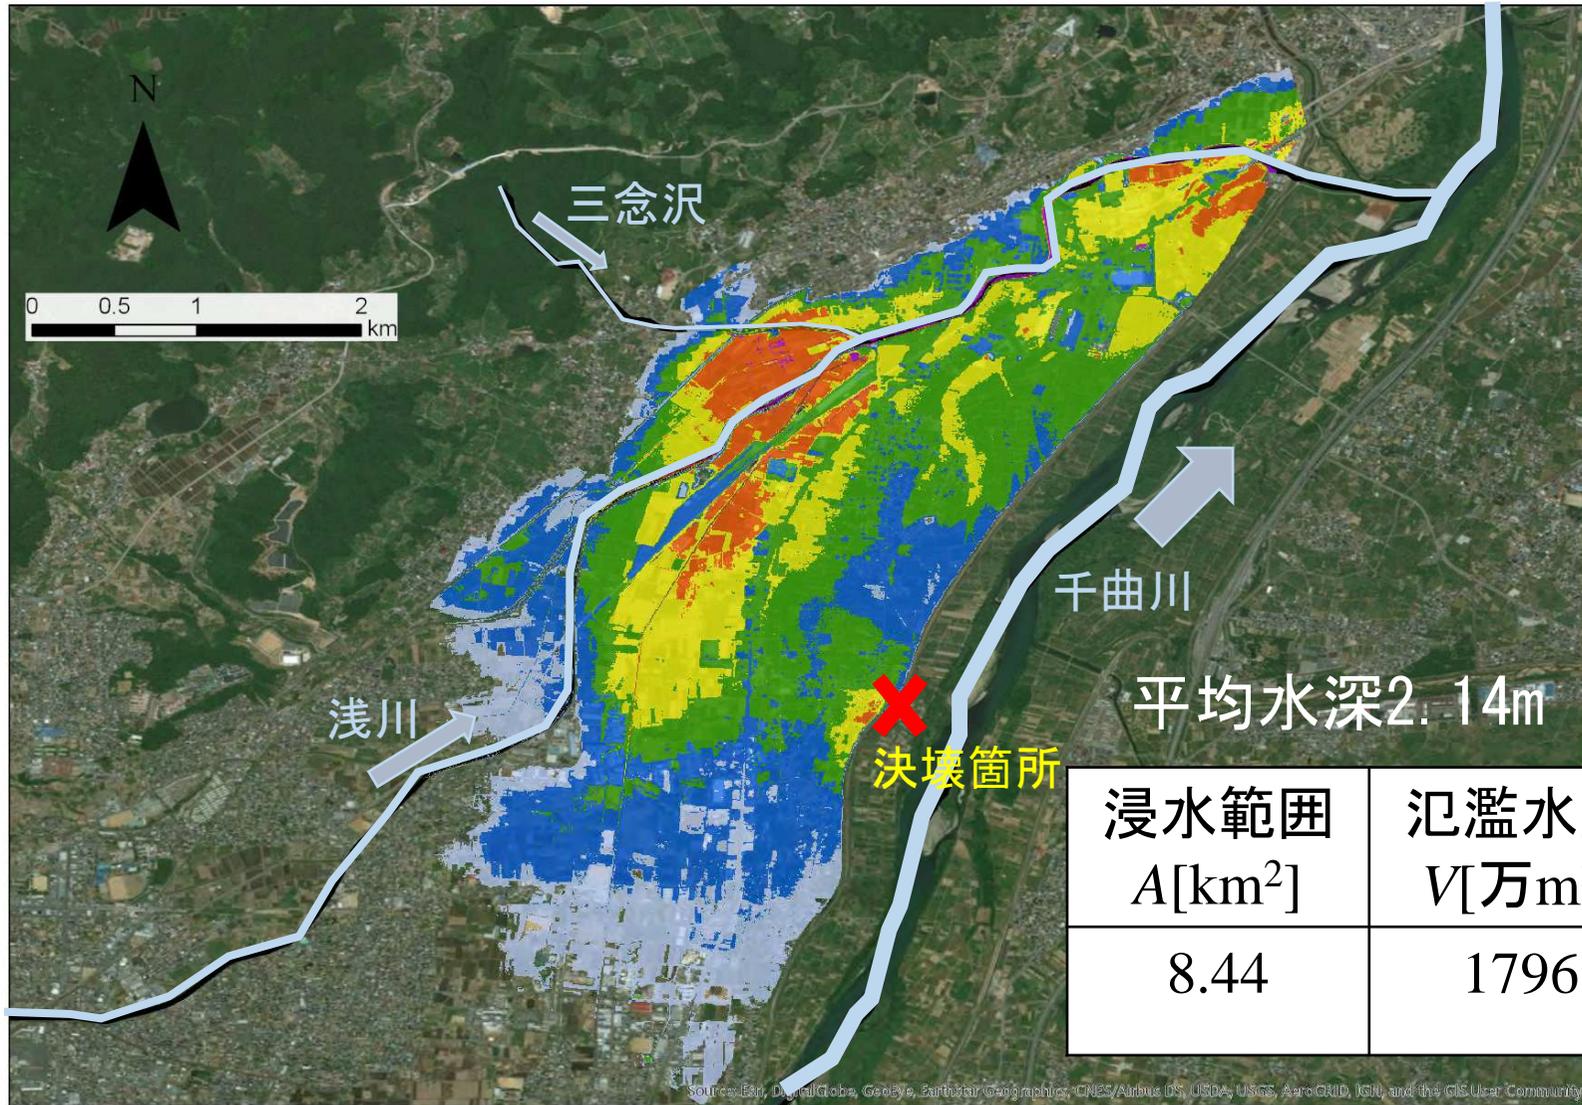
洪水痕跡測定結果（浸水深マップ）と氾濫ボリューム

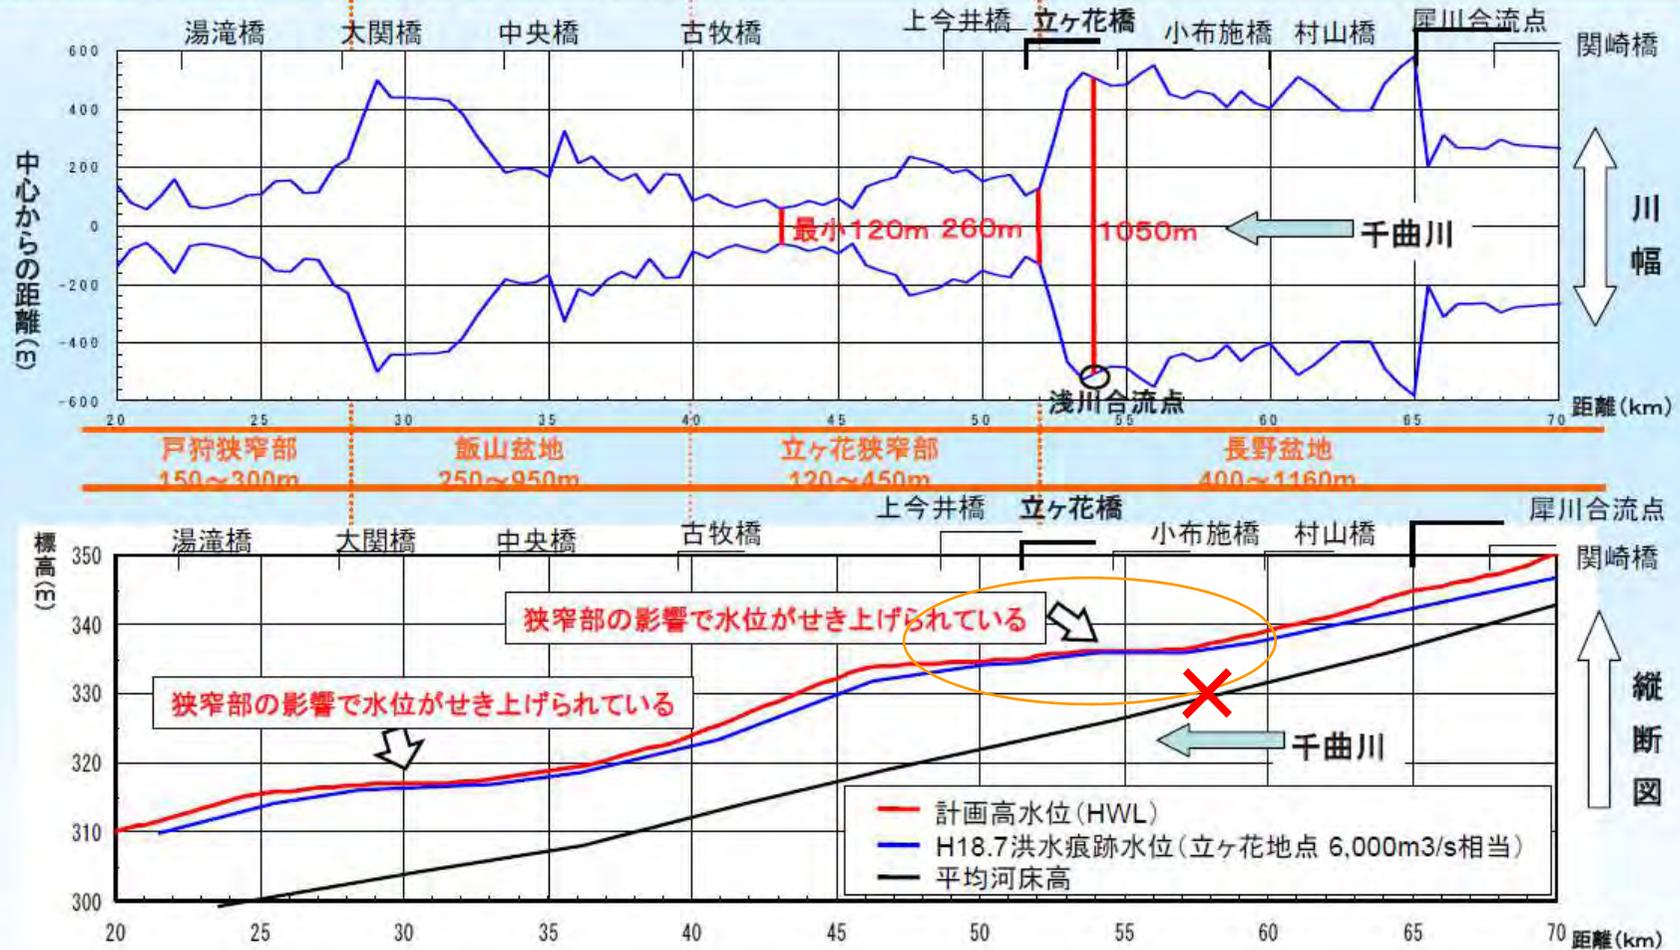
①流下能力の不足（狭窄部対策）

- H18年7月洪水では、狭窄部の上流で**計画高水位(HWL)まで水位が上昇**。
- 立ヶ花狭窄部上流で破堤した場合、人口・資産が集中する長野市街地まで被災。狭窄部の上流での被災リスクが大きい。

H18.7洪水規模（6000m³/s）でHWL相当（現況体力）

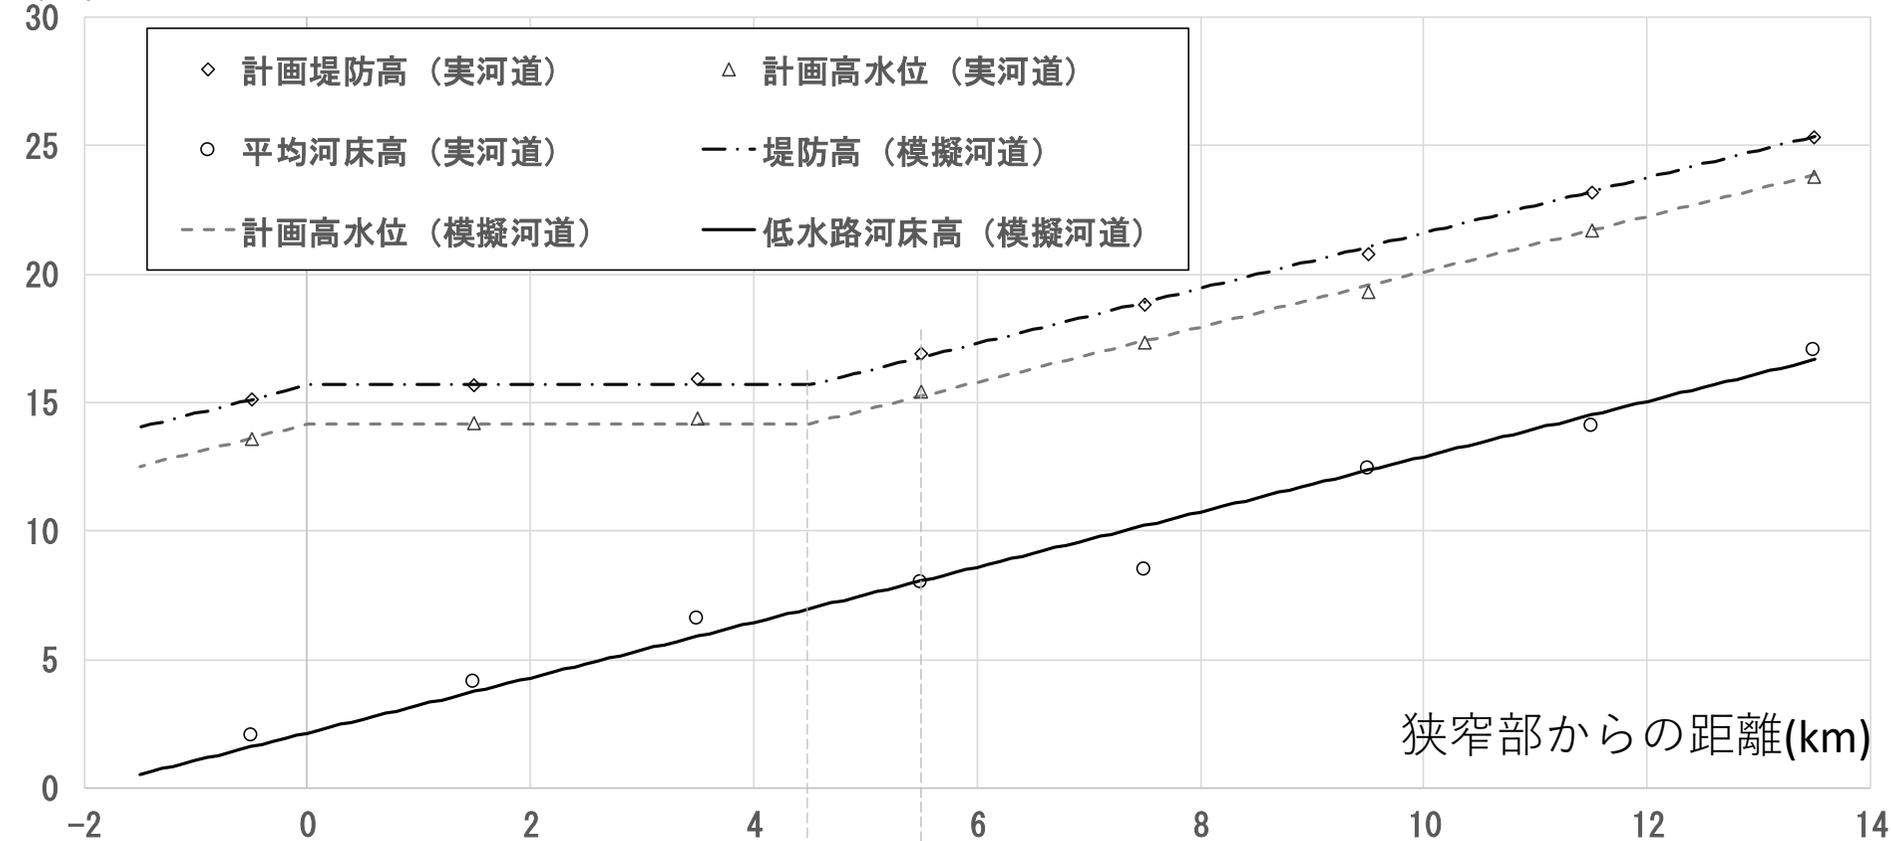
千曲川の大胆な模擬河道の縦断形状 (標高値は基準を下げて表示)

狭窄部からの距離(km)

平面形状

13.5k横断形をモデル化

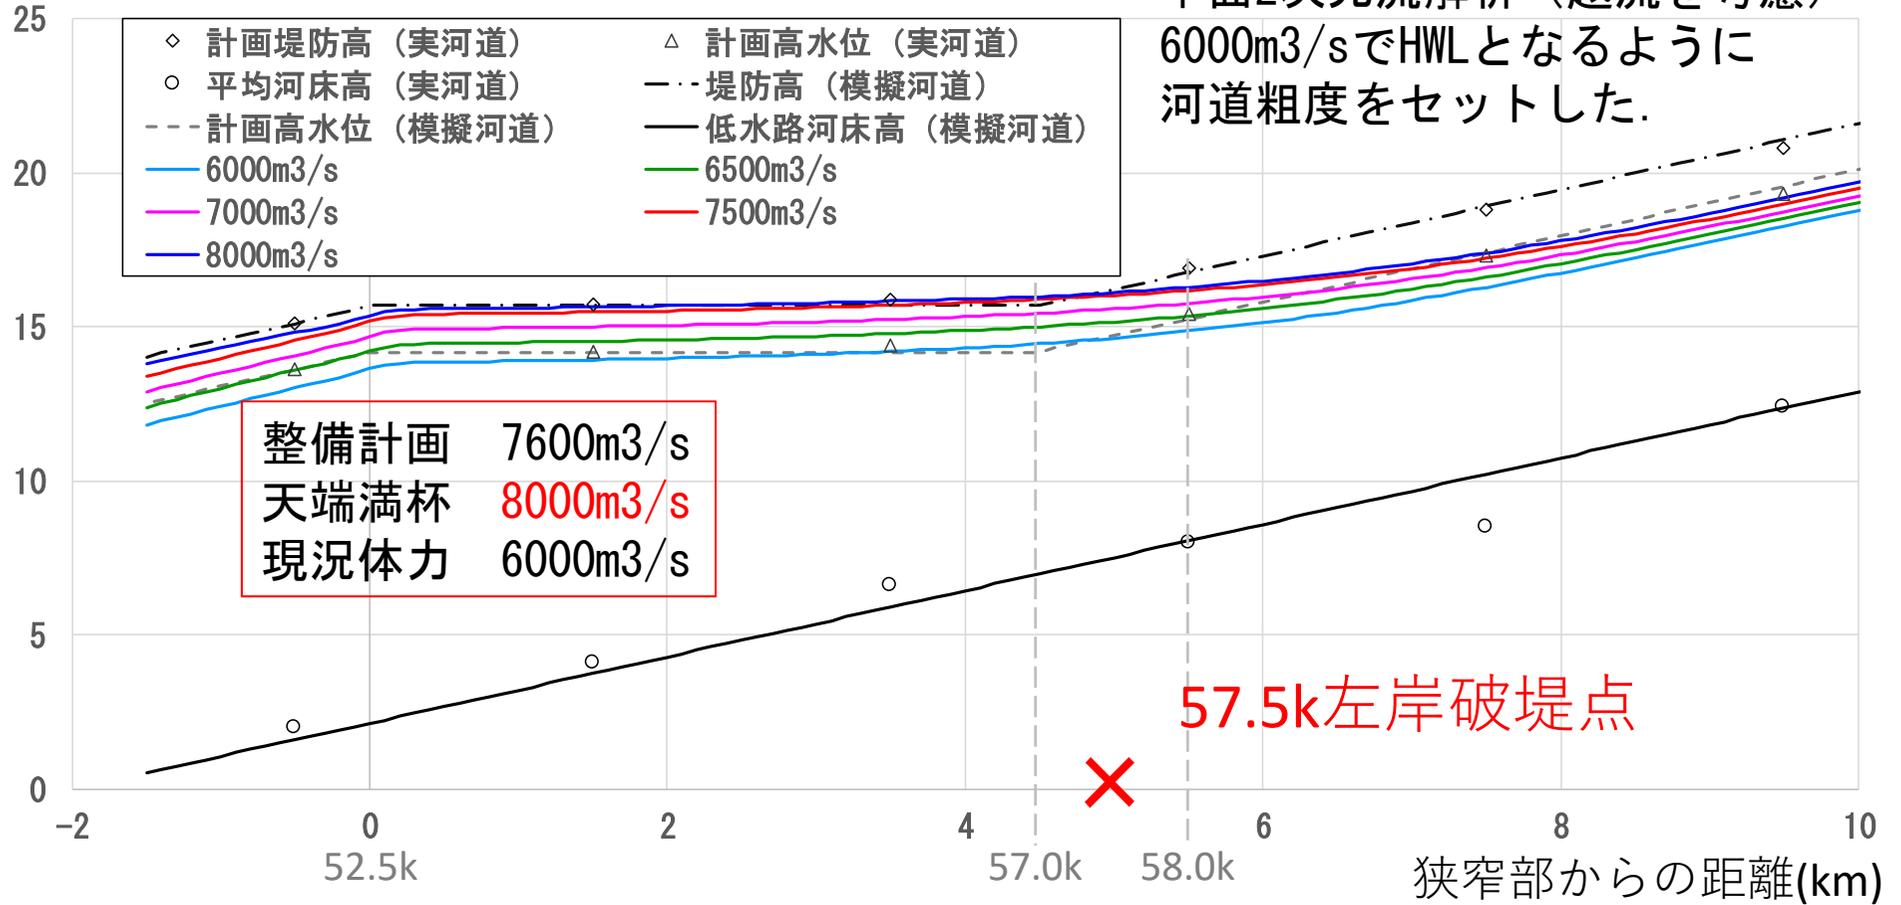
模擬河道での推算結果 (6000m³/s~8000m³/s)

平面2次元流解析 (越流を考慮)

6000m³/sでHWLとなるように河道粗度をセットした。

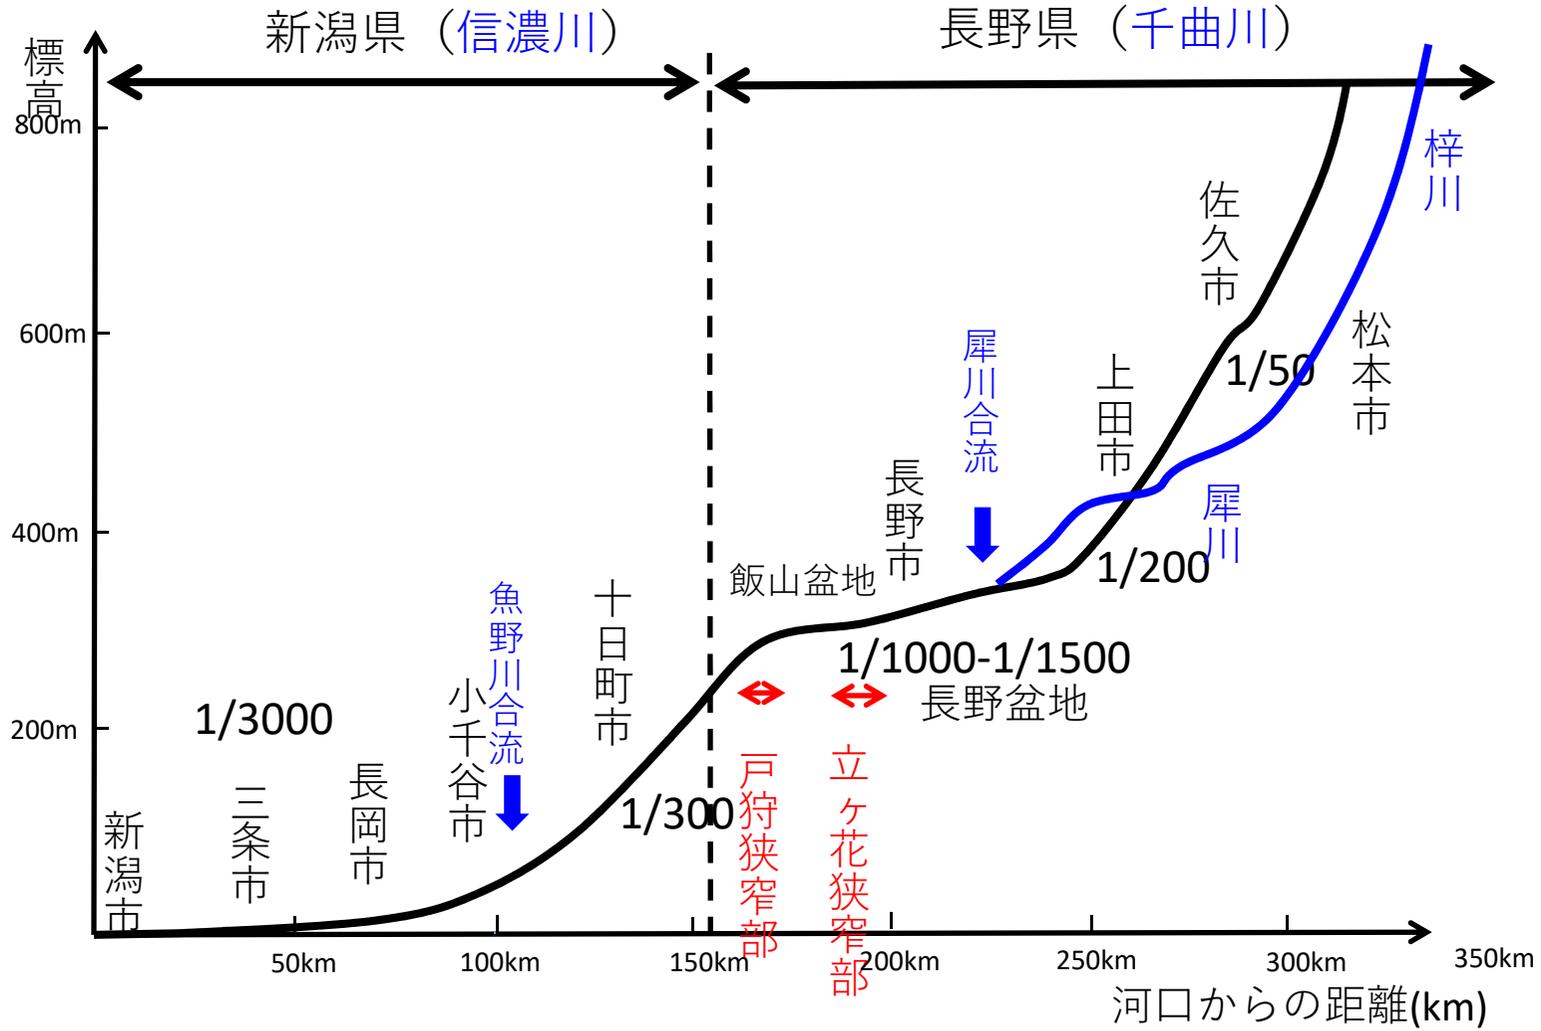
信濃川の河床高の縦断分布

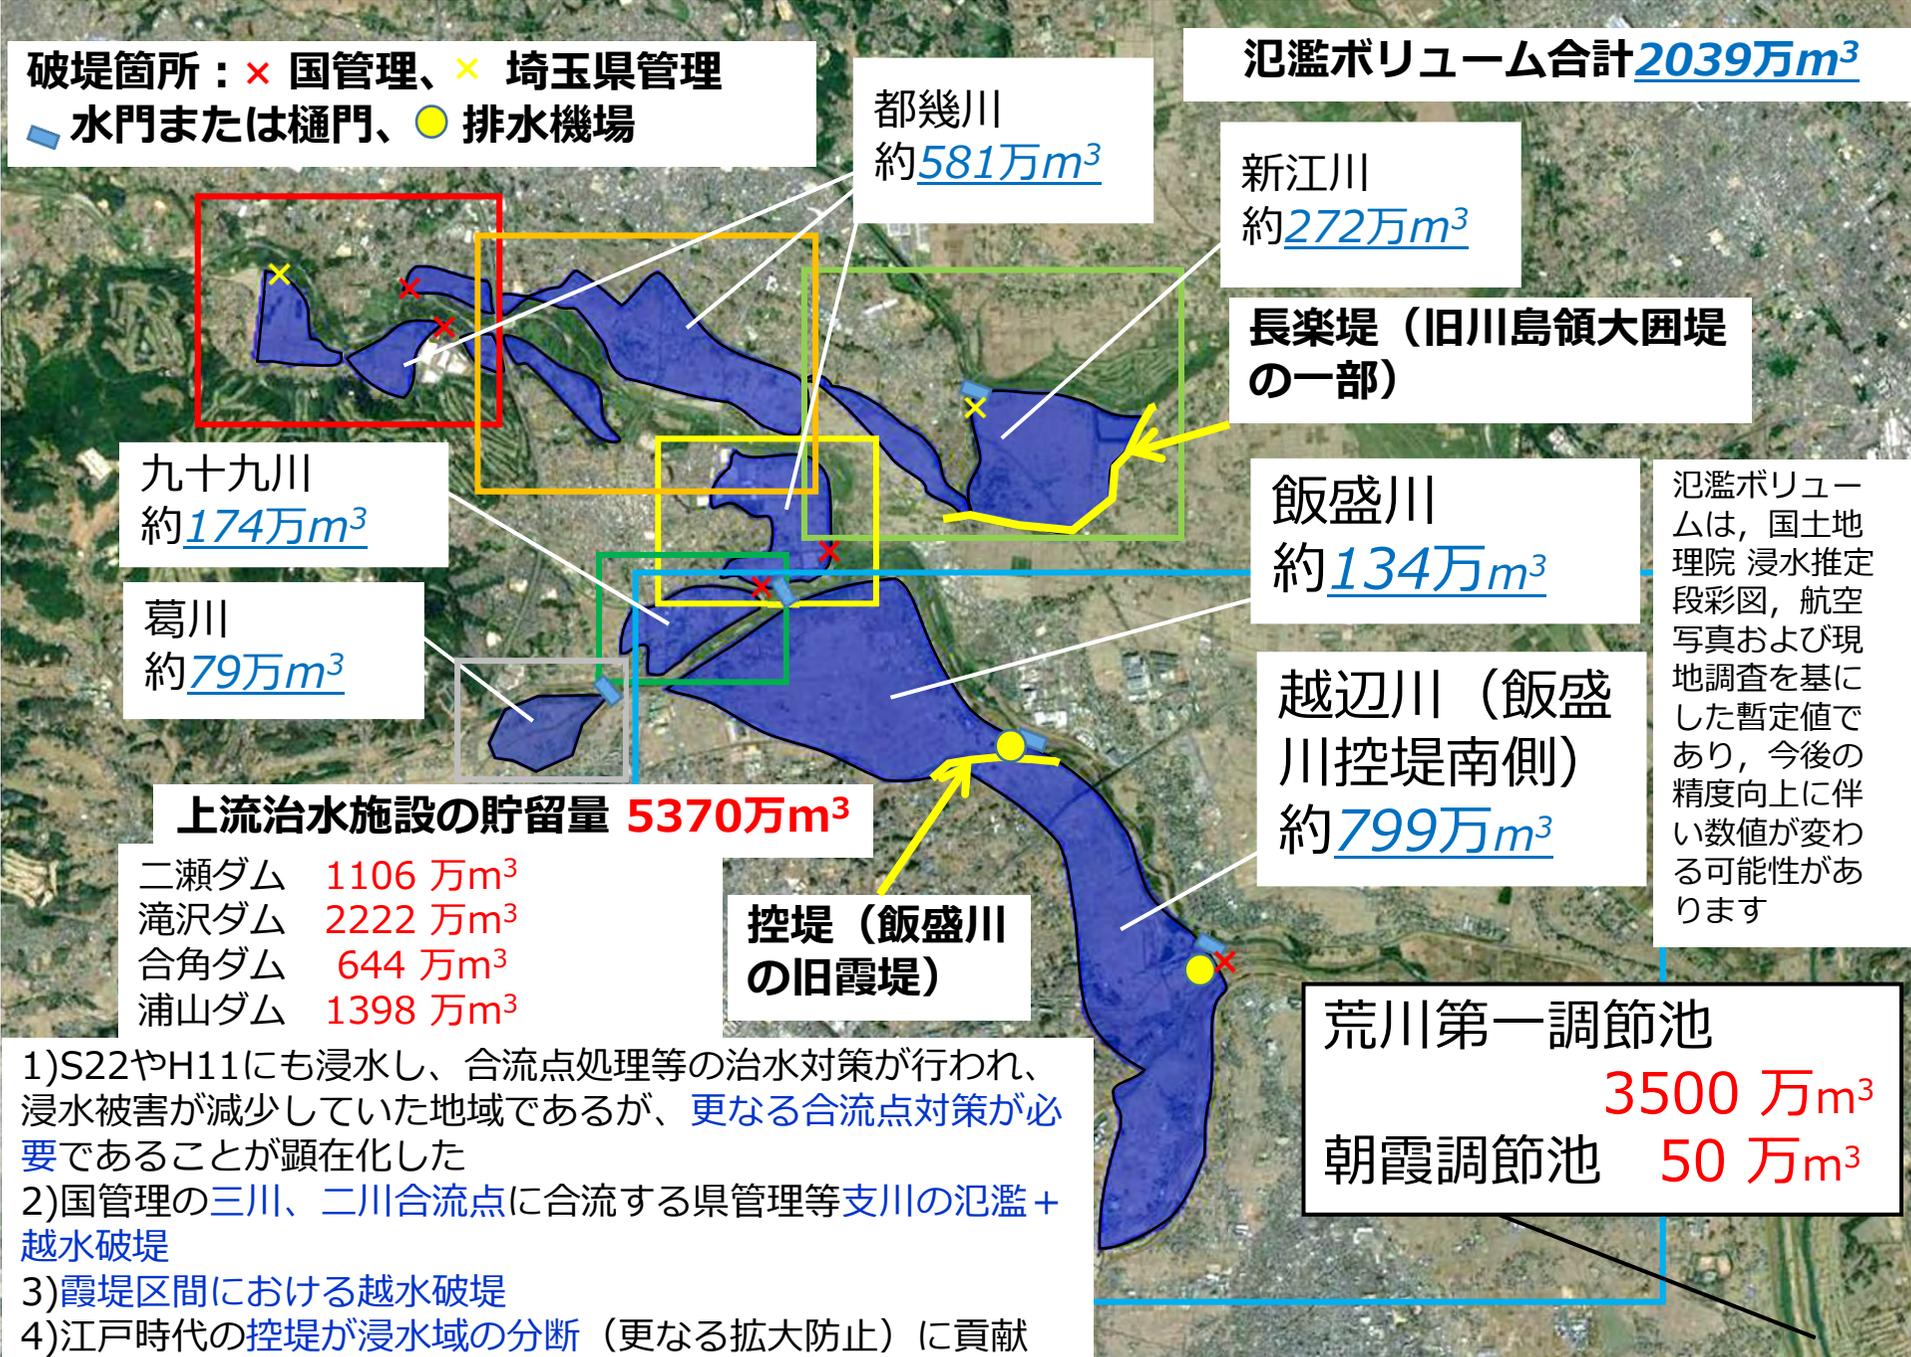
氾濫域と治水施設の貯留量比較 (埼玉大 田中規夫)

破堤箇所：× 国管理、× 埼玉県管理
 水門または樋門、● 排水機場

氾濫ボリューム合計 **2039万m³**

氾濫ボリュームは、国土地理院 浸水推定段彩図、航空写真および現地調査を基にした暫定値であり、今後の精度向上に伴い数値が変わる可能性があります

- 1) S22やH11にも浸水し、合流点処理等の治水対策が行われ、浸水被害が減少していた地域であるが、更なる合流点対策が必要であることが顕在化した
- 2) 国管理の三川、二川合流点に合流する県管理等支川の氾濫+越水破堤
- 3) 霞堤区間における越水破堤
- 4) 江戸時代の控堤が浸水域の分断 (更なる拡大防止) に貢献

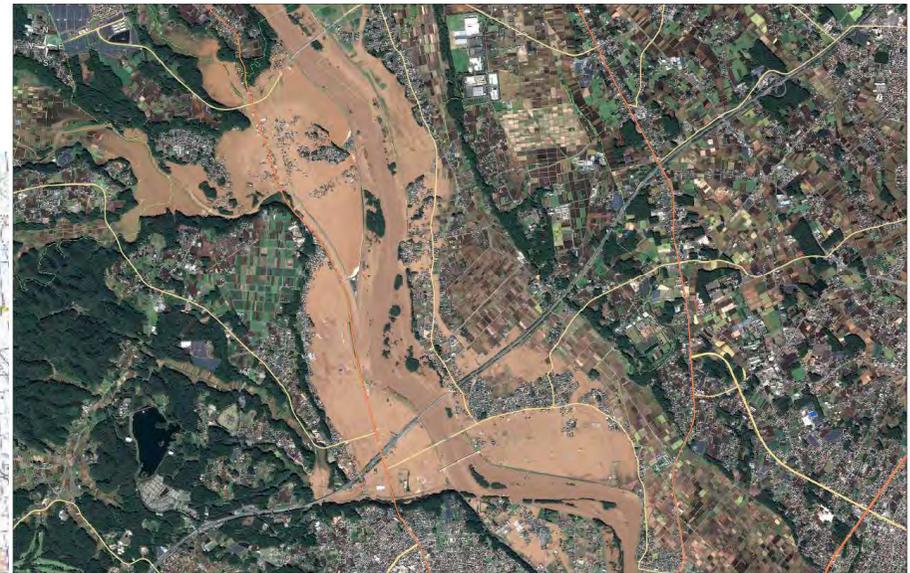
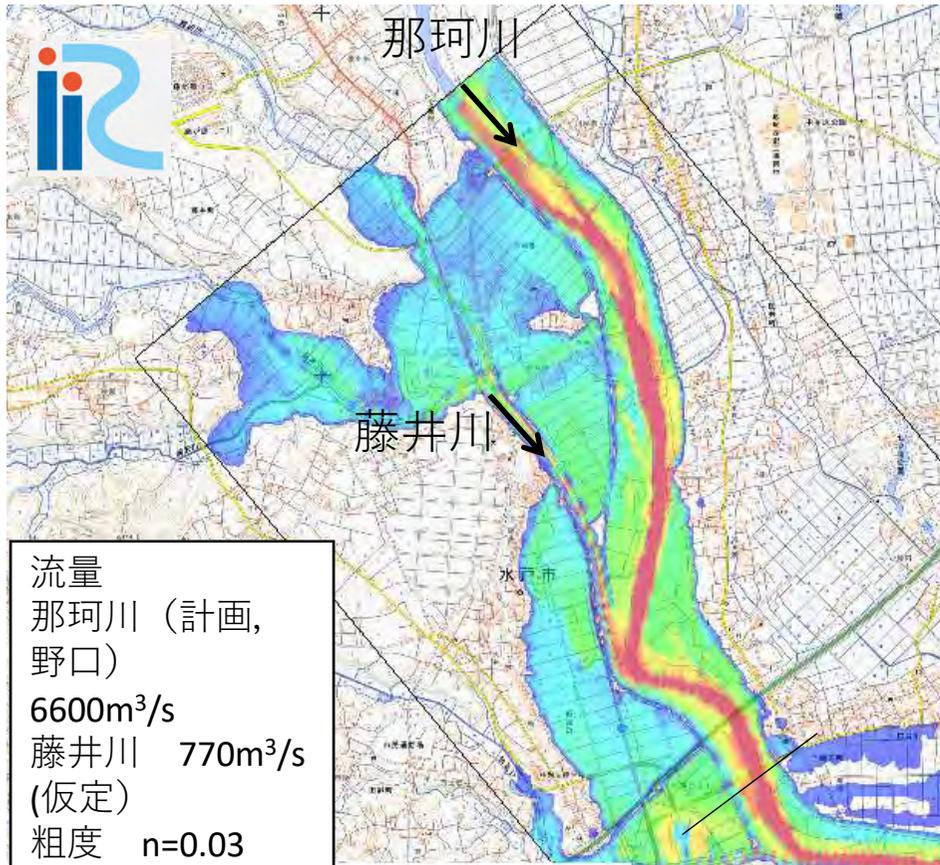
那珂川・藤井川の越水シミュレーション

流量
 那珂川 (計画,
 野口)
 6600m³/s
 藤井川 770m³/s
 (仮定)
 粗度 n=0.03
 破堤なし

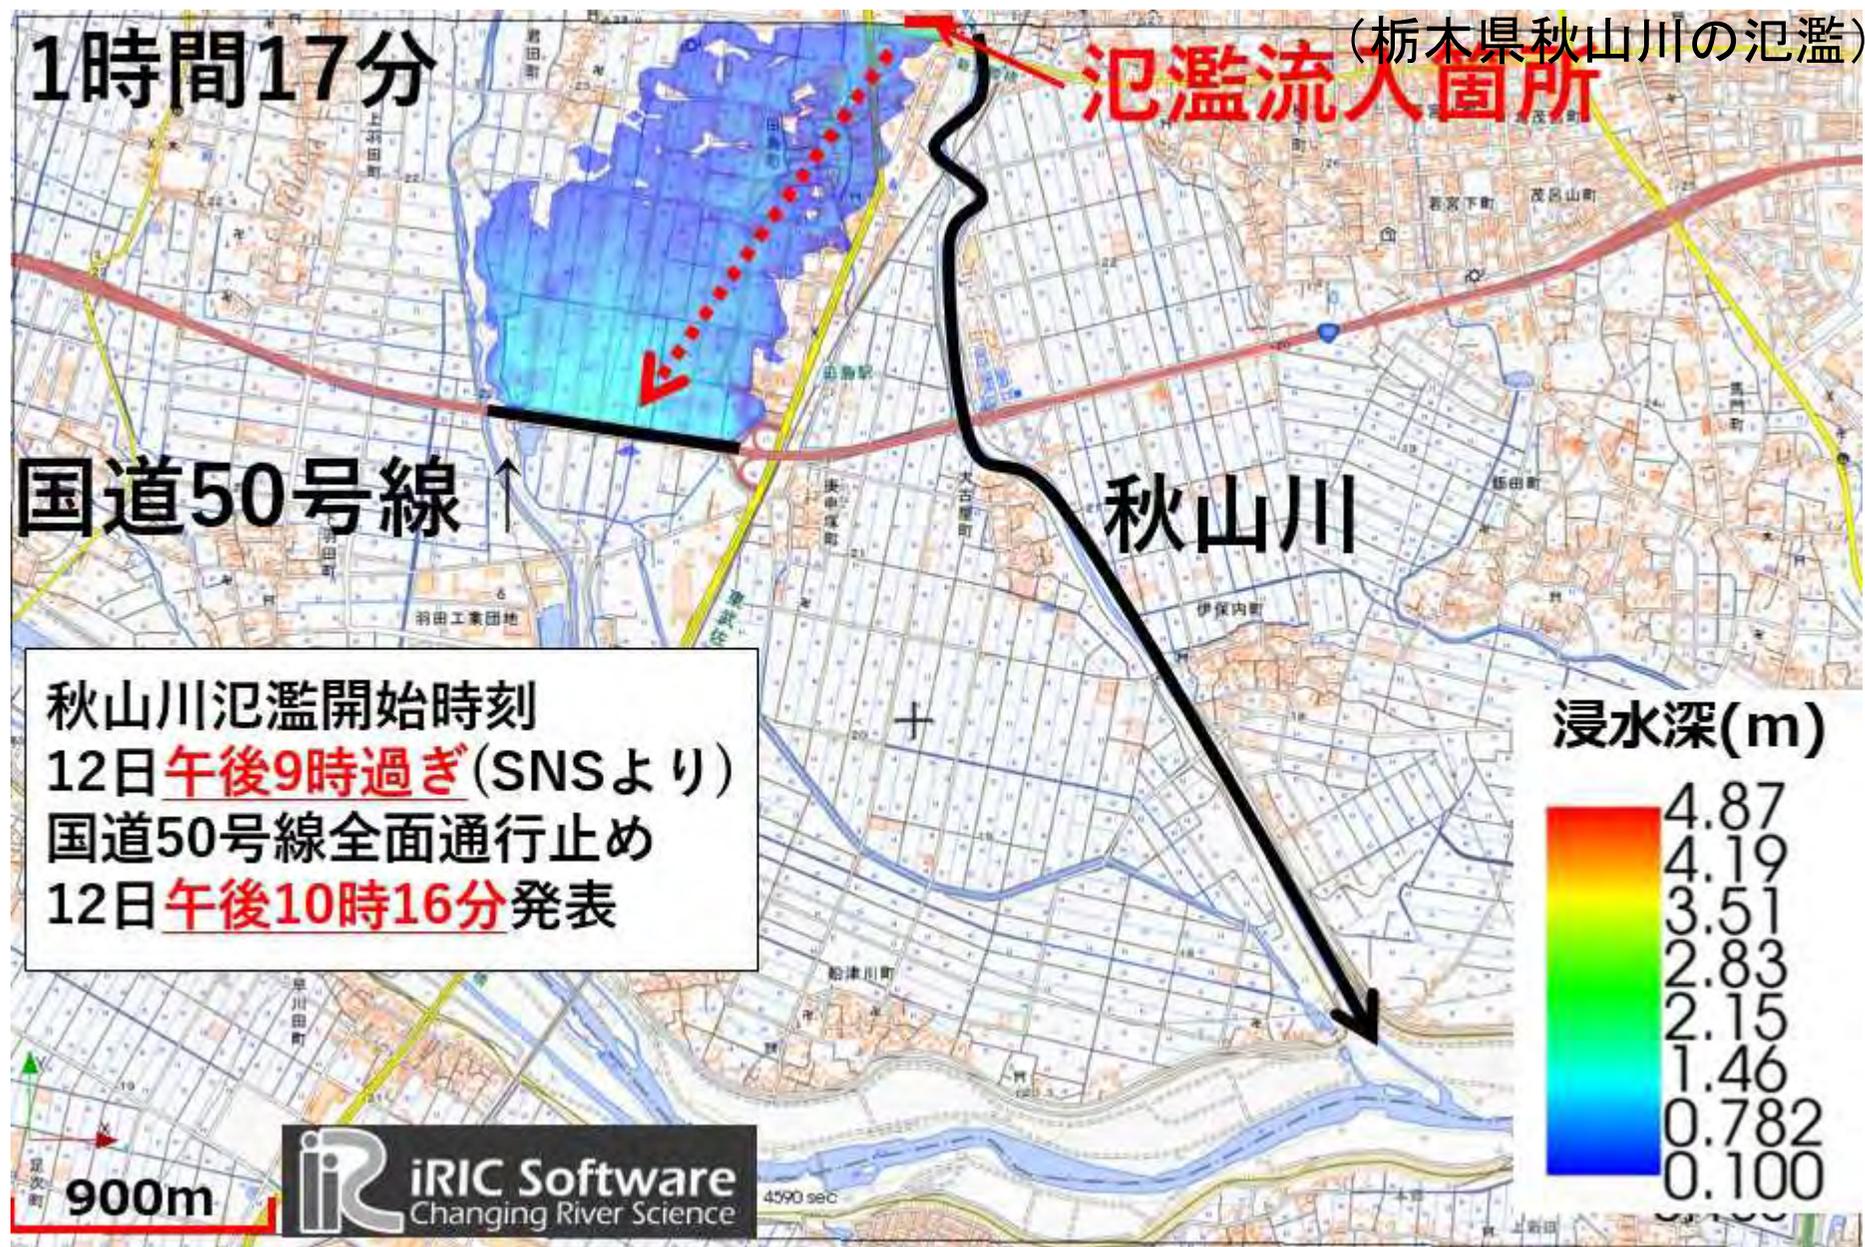
氾濫流量は $150\text{m}^3/\text{s}$ 一定、粗度係数は一律0.035として設定
 国土地理院数値地図情報5mメッシュ、iRIC Nays2D floodを使用

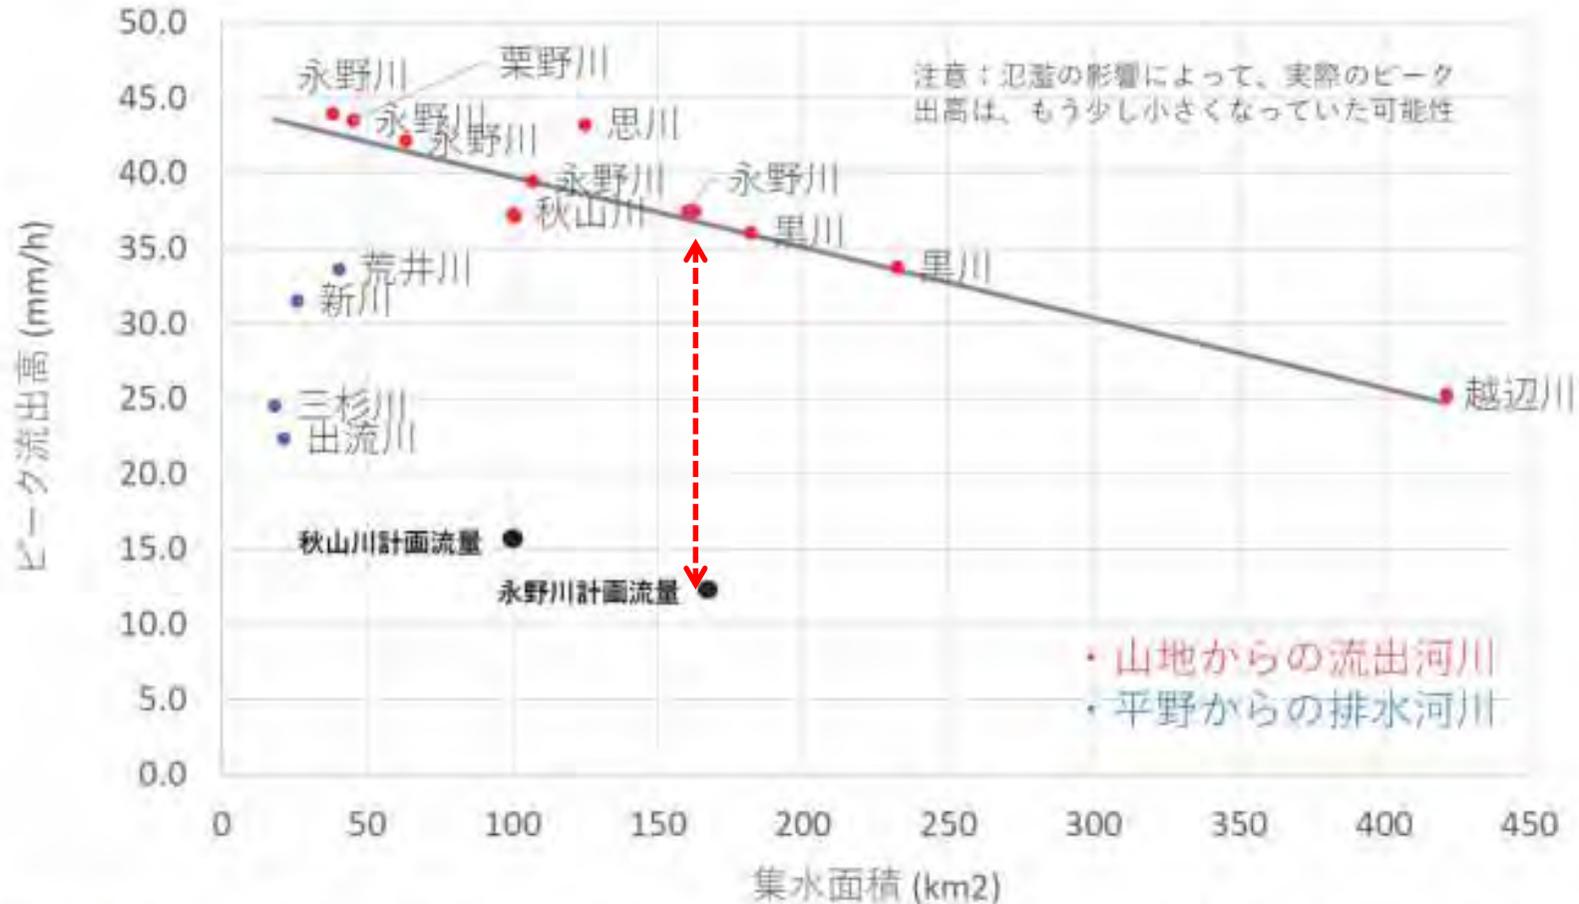
図 1.3.7 栃木県管理河川の堤防決壊地点における集水面積と推定ピーク流出高の関係：赤印は山地からの流出河川を、青印は上流部に山地流域が無い河川を表す。参考として秋山川および永野川の計画流量を流出高に換算した結果を黒印で示す。

$$\text{ピーク流出高 (mm/h)} = \frac{\text{その地点の計算流量}}{\text{その地点での流域面積 (km}^2\text{)}} \times 3.6$$

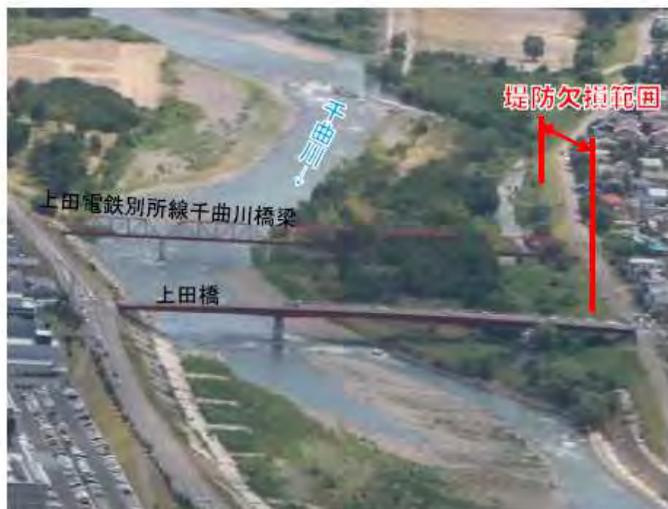
図-1 台風第19号出水前の状況

- 千曲川左岸104k付近の堤防が延長約300mにわたり欠損した。(図-2、図-3)
- また、千曲川橋梁（上田電鉄）左岸側橋台が被災をうけ落橋した。(図-2)

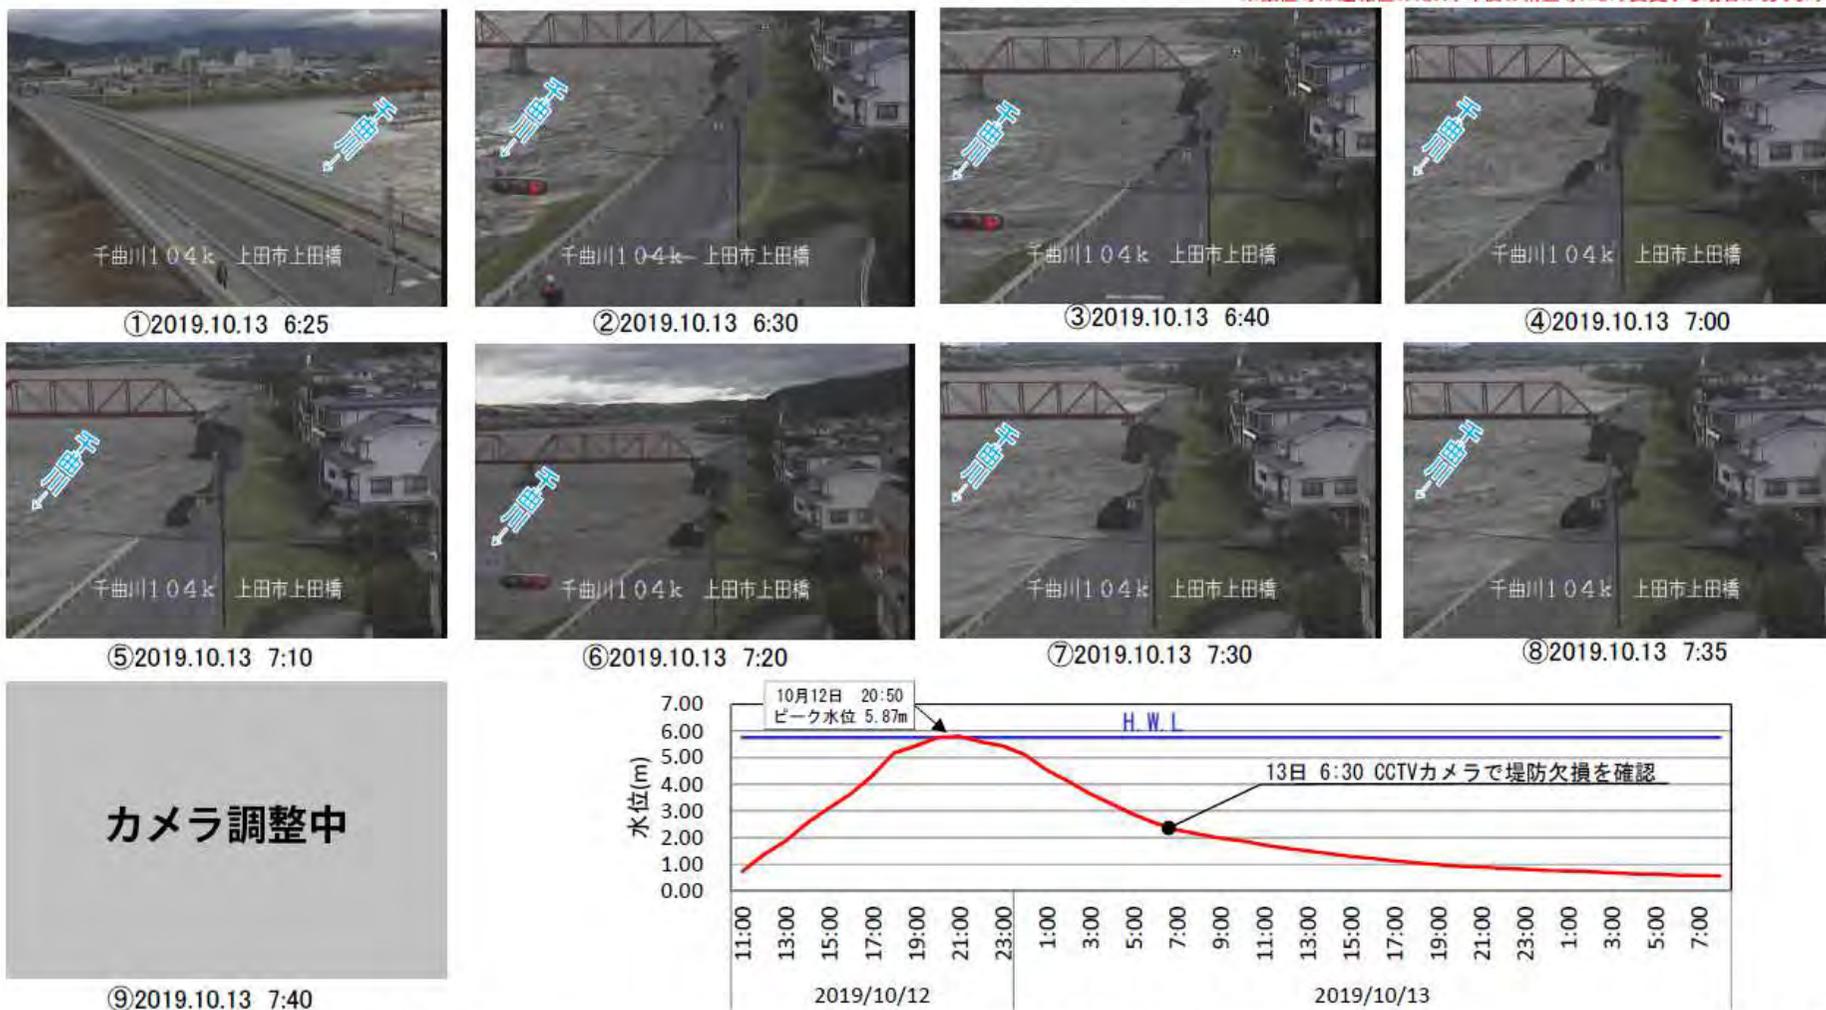
図-1 堤防欠損の時系列変化

- 堤防欠損は10月13日6時30分にCCTVカメラで確認したが、欠損が発生した時間は不明である。
- 堤防欠損を確認した10月13日6:30から30分程度の経過で欠損幅が約2倍に広がっている。(図-1)
- 当該箇所の約4km上流にある生田水位観測所の最高水位は12日20時50分で、堤防欠損を確認(13日6時30分)した時間は洪水の減水期であった。(図-2)

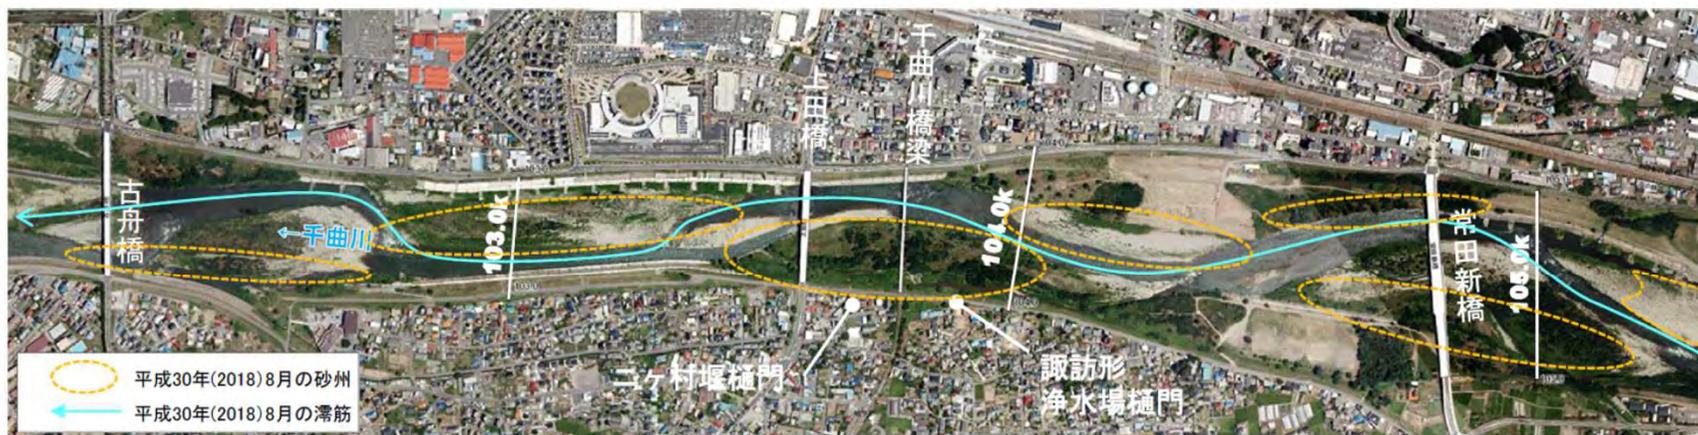
- 千曲川左岸104k付近堤防欠損地点周辺は、今回の出水を受け砂州の移動など河道が大きく変化した。
- 特に、滞筋は位相が左右岸で逆転するような大きな変化となり、平成年代で水衝部ではなかった箇所が現在水衝部となっている。

図-1 出水前(2018.8撮影)

図-2 出水後(2019.10.16撮影)

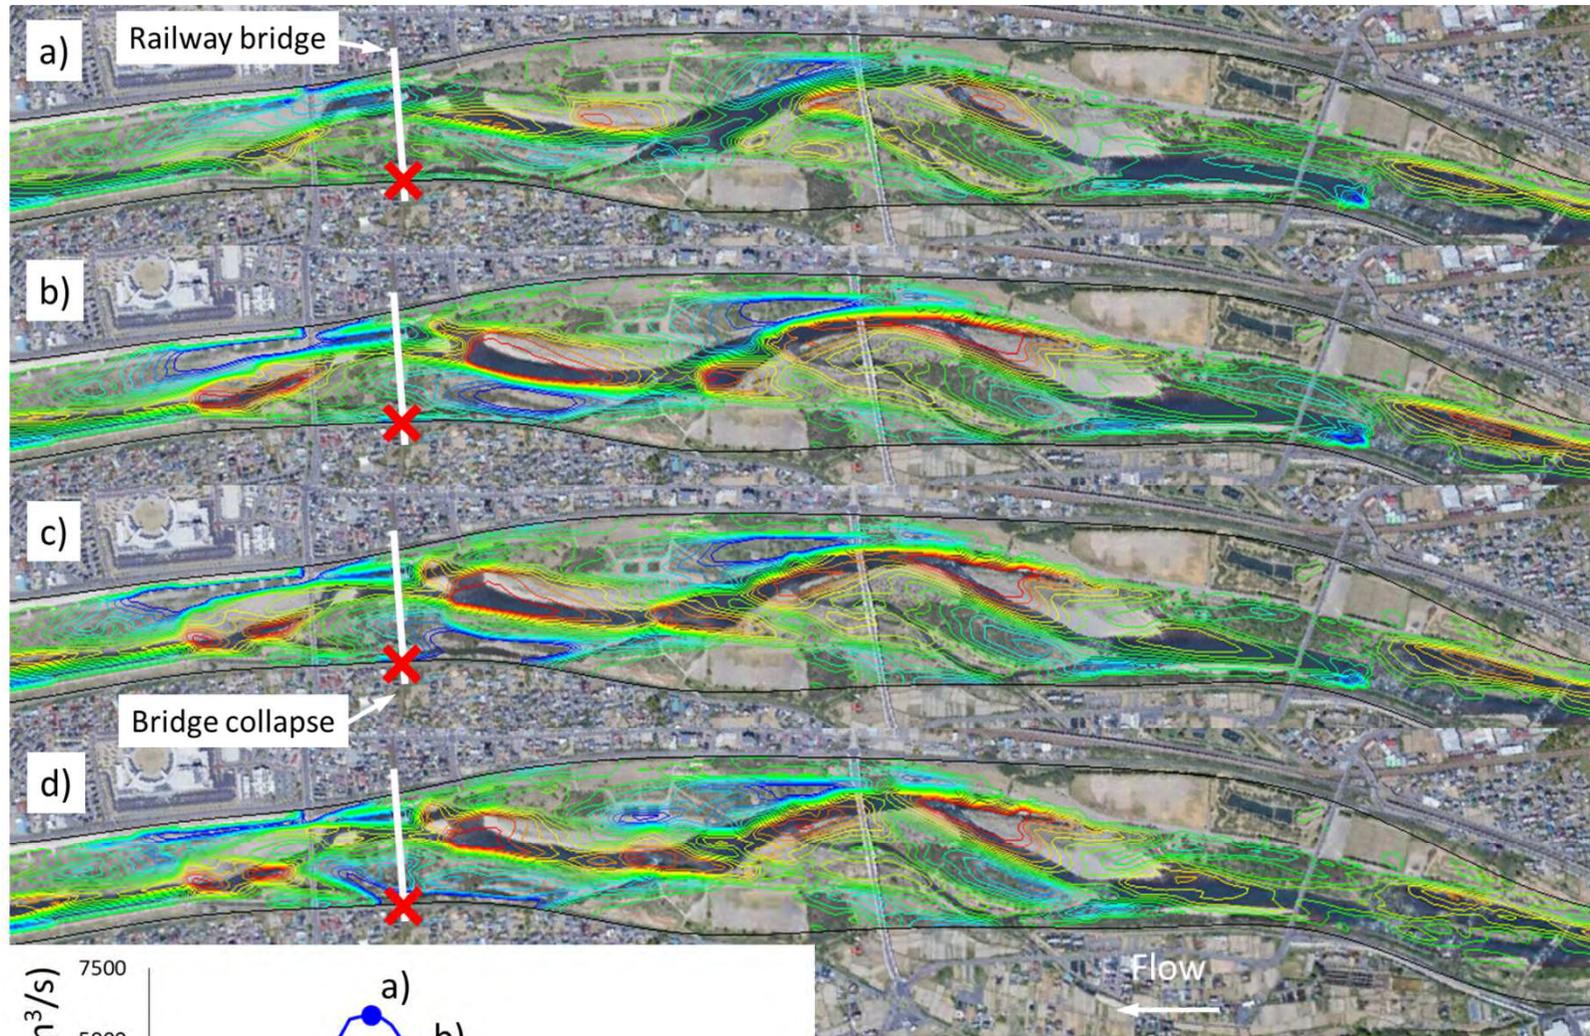
計算された河床変動過程
