建設技術展示館

第15期リニューアルオープン特別講演

令和元年台風19号豪雨災害から学ぶ 河川災害の特徴と課題

清水義彦（群馬大学理工学府）

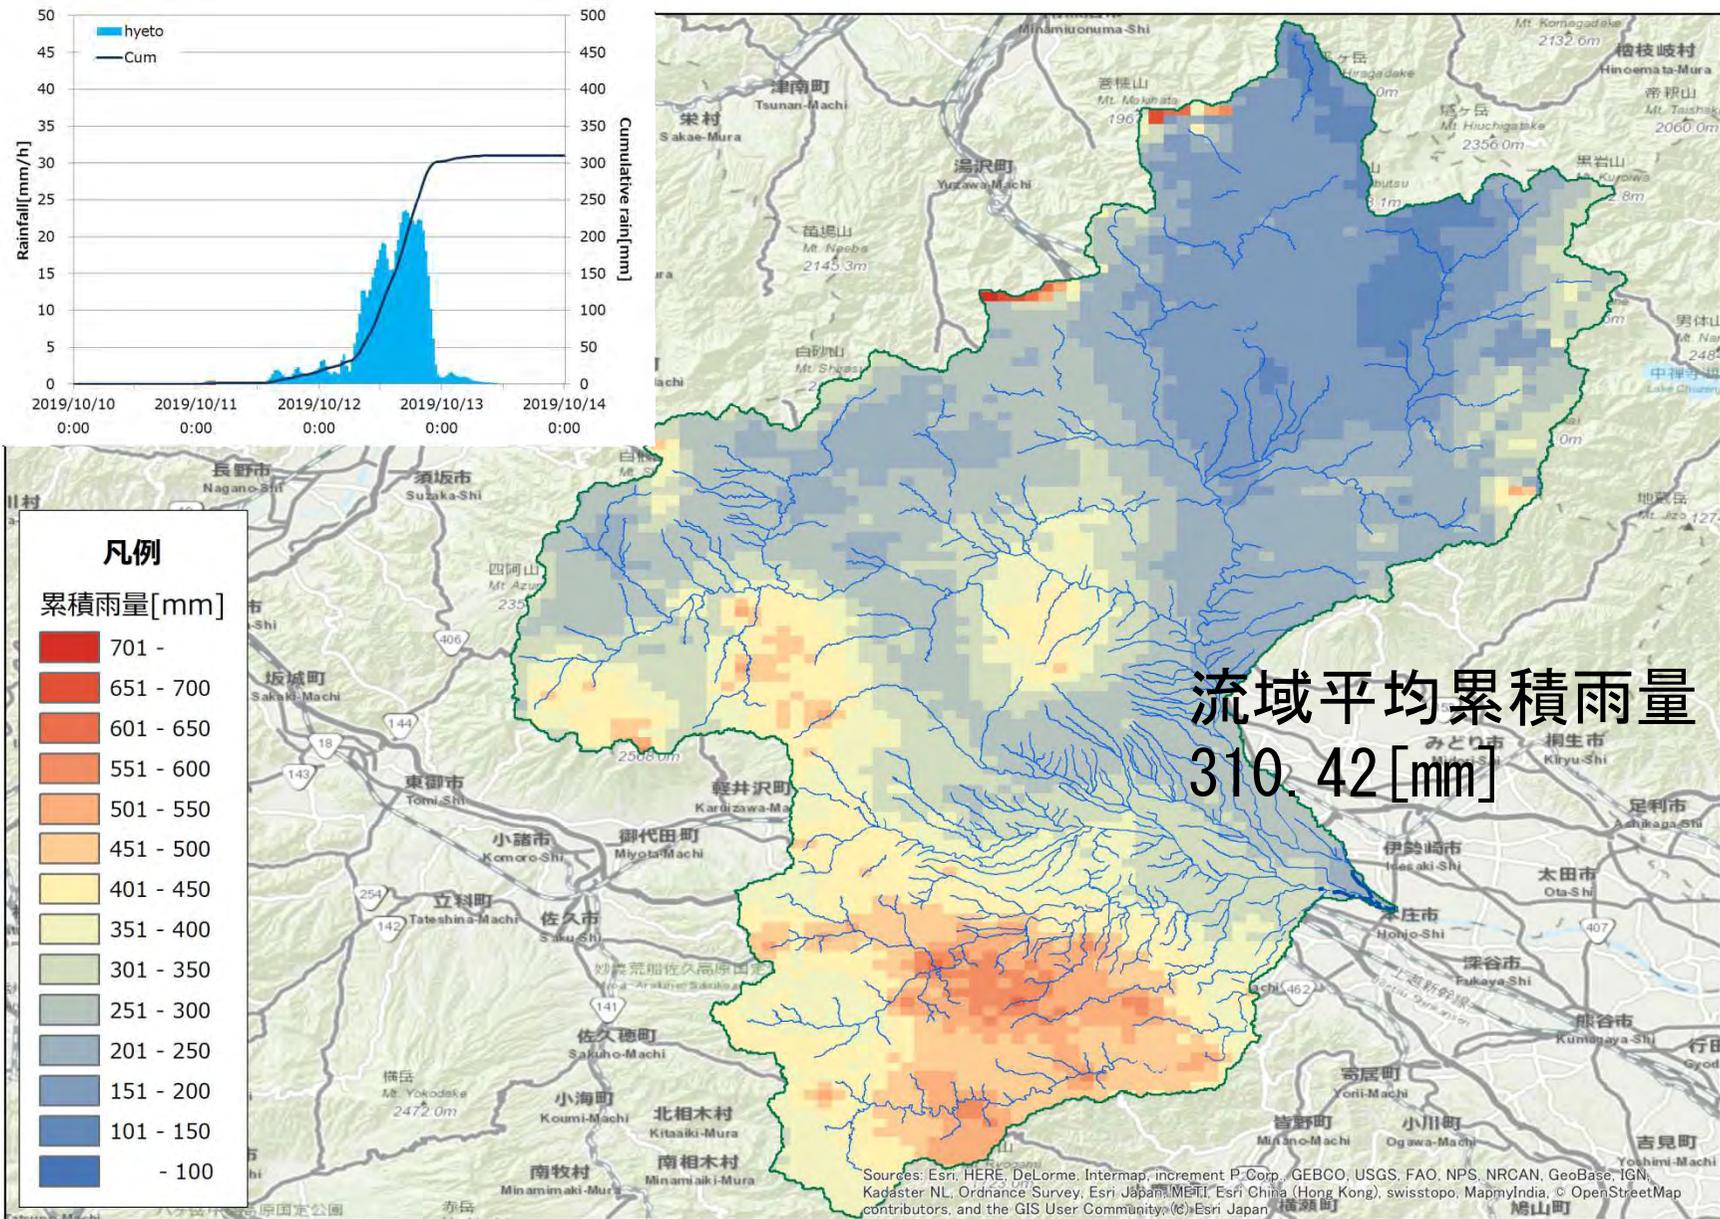
利根川八斗島上流域の累積雨量分布

1947年のカスリーン台風による降雨規模(308.6mm)と同程度

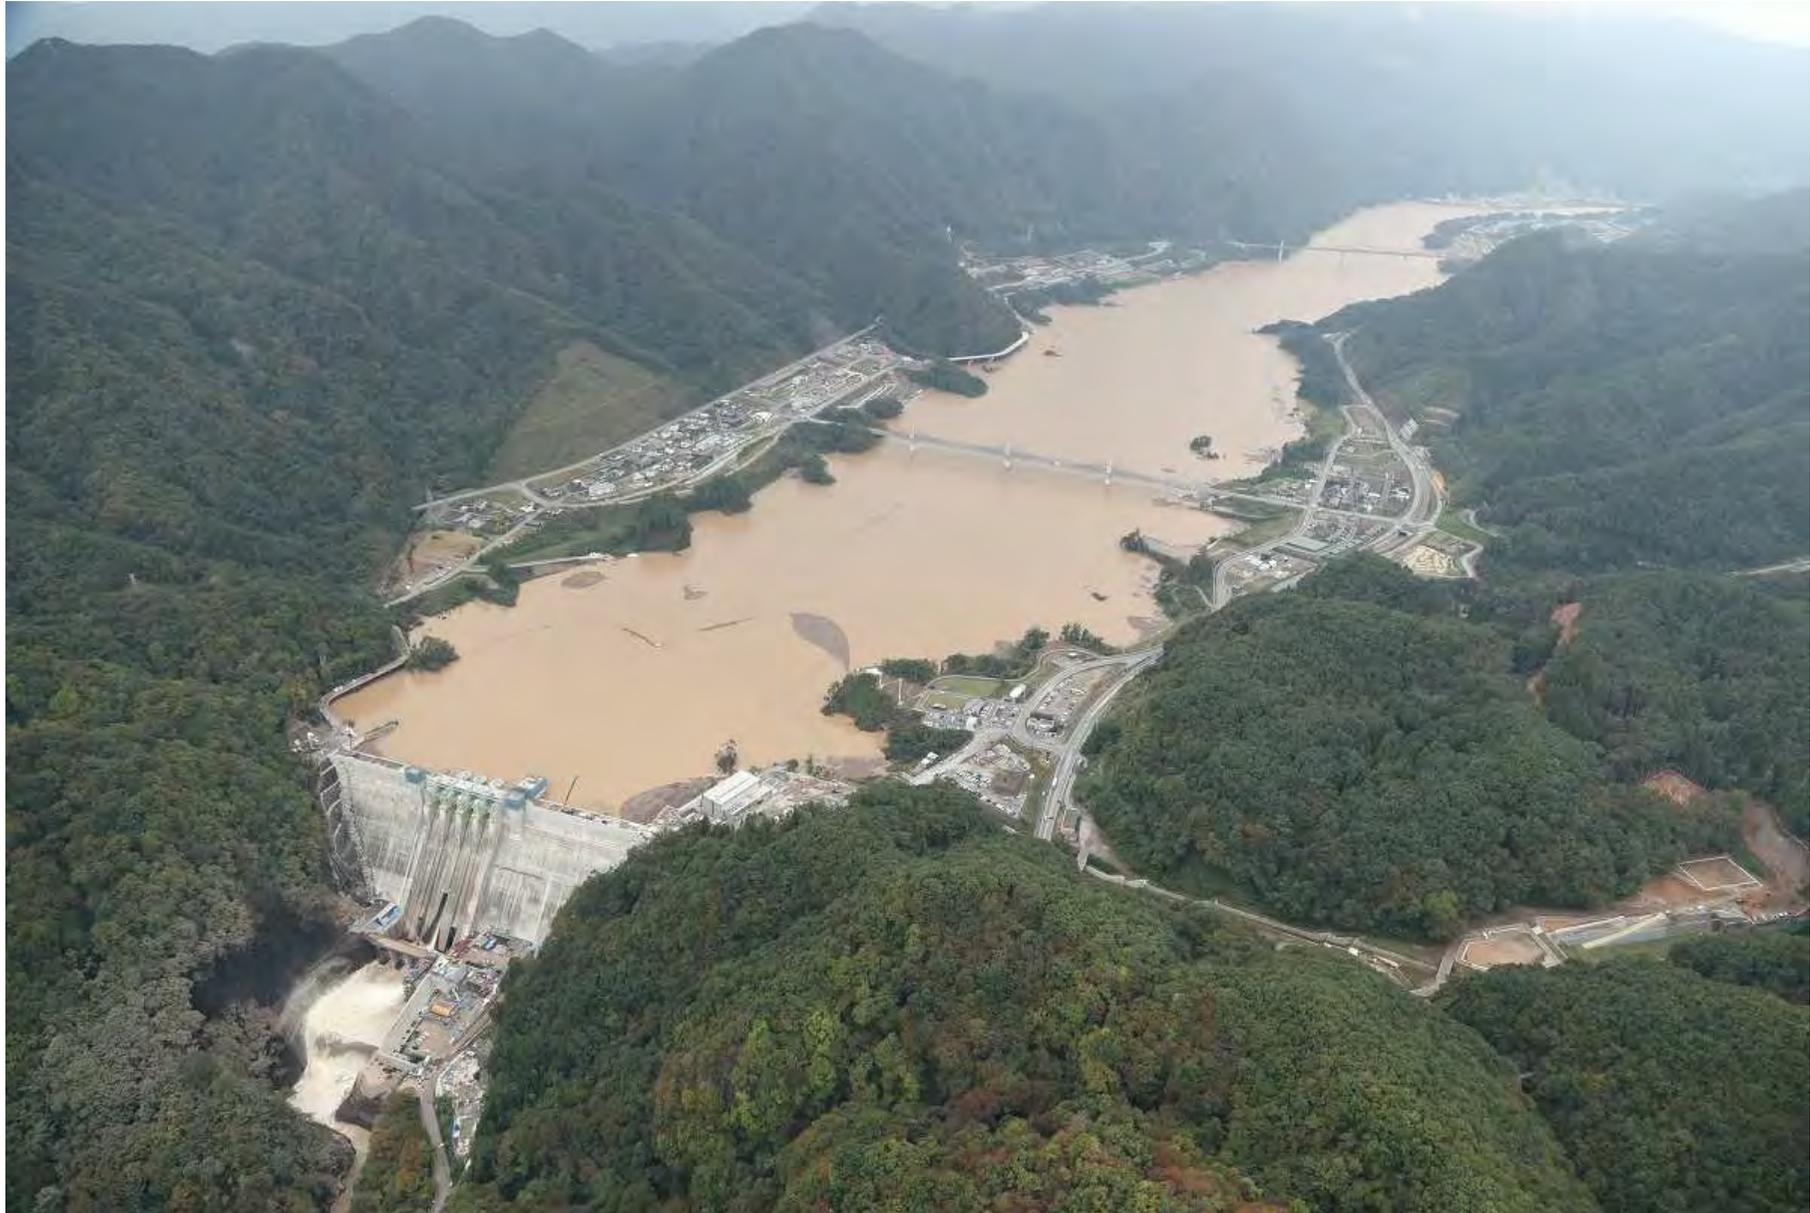
RRIモデルによる洪水流量の推定を行った。
(H27関東東北豪雨での八斗島上流域、
ダム流入量での検証からパラメータ決定、
台風19号でも同様のパラメータとした)

台風19号再現計算の**下久保ダム**流入量ハイドログラフ

台風19号再現計算の**菌原ダム**流入量ハイドログラフ

台風19号での**ハッ場ダム**流入量と貯水位の推定

✓ 今次出水において試験湛水中であったハッ場ダムは八斗島水位観測所における洪水流量の約17%の流量低減に寄与したことが推定された。

ハッ場ダムにより、八斗島水位観測地点で2942m³/sの洪水調節が試算された
