AIを用いた石礫の 自動判読技術

～AI礫径判読システム「グラッチェ」～

株式会社オリエンタルコンサルタンツ

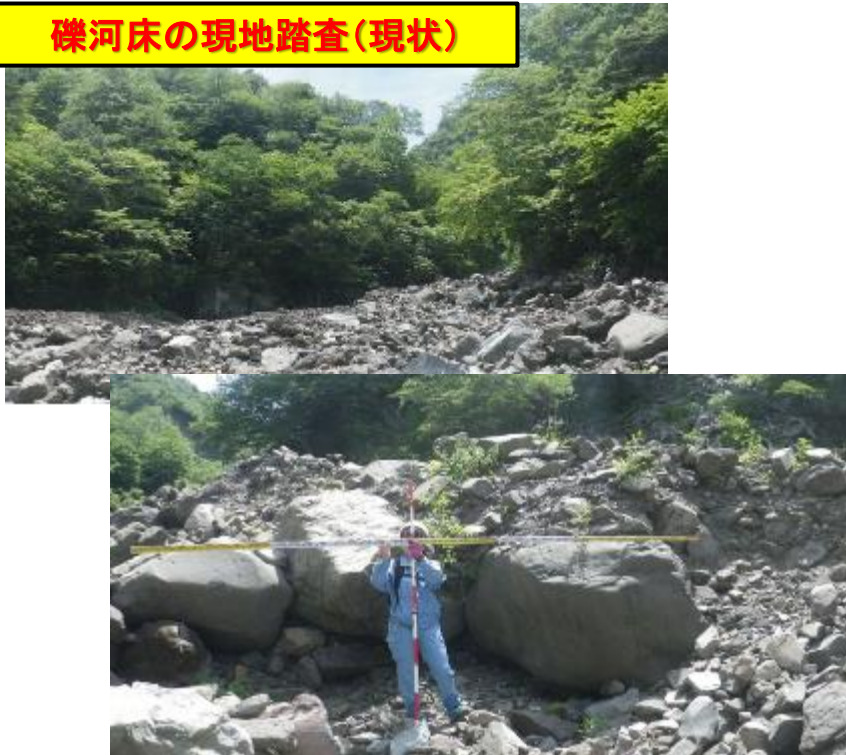
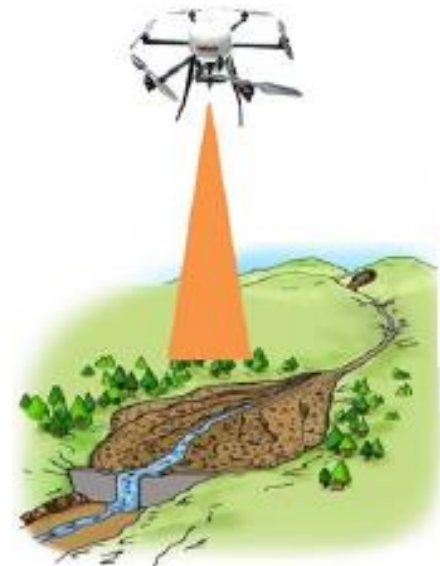
現地踏査の実施により作業者の安全確保が求められる。
 斜面崩壊箇所や溪流・河道の足場の悪い場所での調査は空撮画像
 を取得することで、危険箇所に接近することなく状況を把握できる。

礫河床の現地踏査(現状)

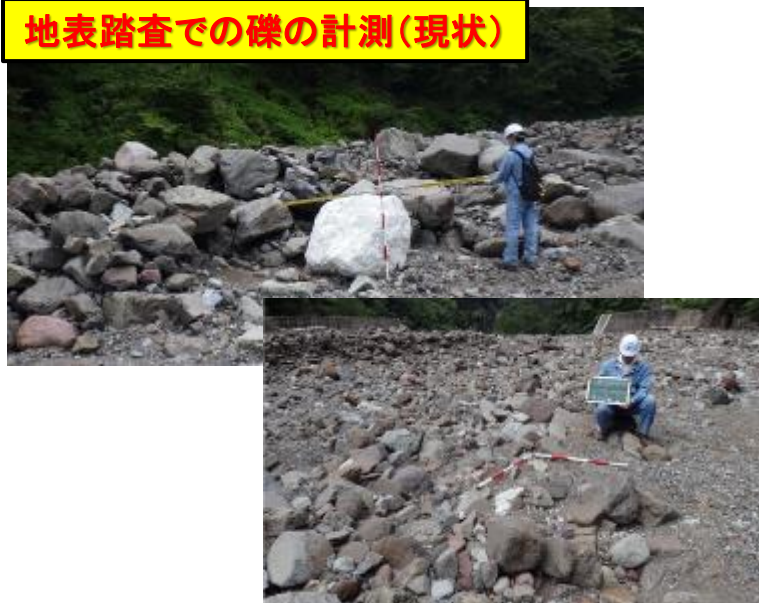
地表踏査での礫の計測(現状)

多量の礫が堆積する現場の場合、最大礫径（D95）を調査することは地表（作業者）の目線では見落としがあり精度が劣る

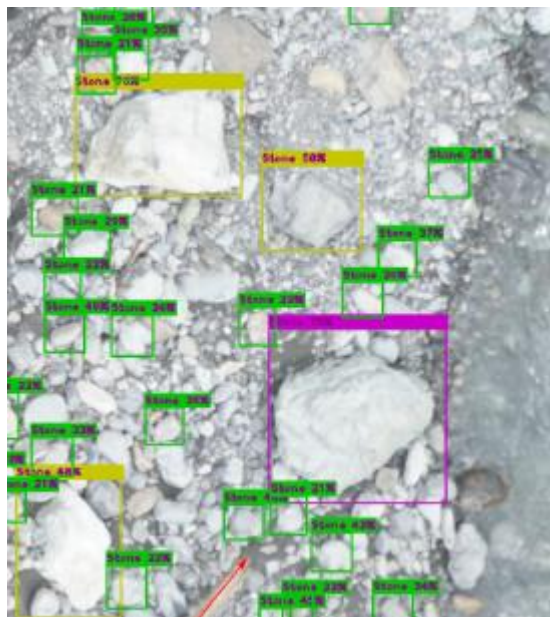
1. 礫の抽出・測定

「物体検出」の手法で礫を抽出し、抽出した礫の大きさを測定

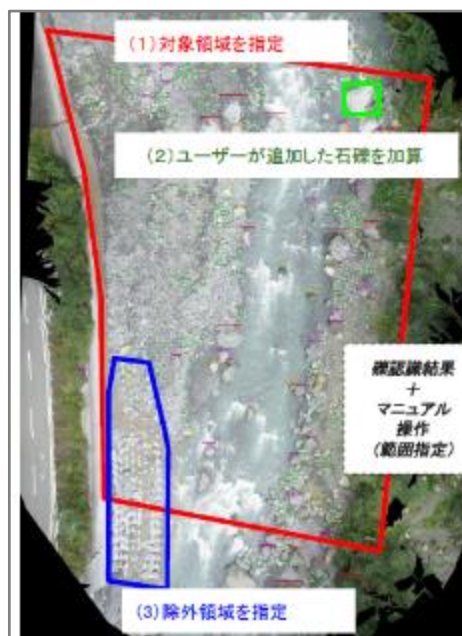
2. 空間フィルタ処理

ユーザが指定した範囲の集計と、判読結果のユーザによる修正が可能

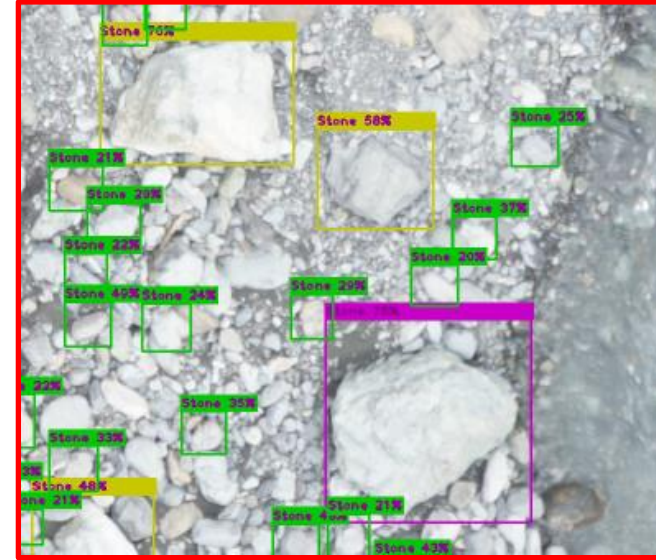
学習モデルの製作にあたり、試行的に作業を進め、Ver.01から改良を加えて精度向上を図りながらVer.06抽出精度を確保するまでに至った。

Ver.6：認識率の向上のため、教師データをVer.05と同一のまま深層学習アルゴリズムのパラメータのみを礫向けに調整。その結果、同一の教師データから礫検出数を向上させることができた。本モデルの検出精度は、**人が数えた目視判読の礫の個数に対して判読礫径1m以上の場合、検出率70%程度**となった。

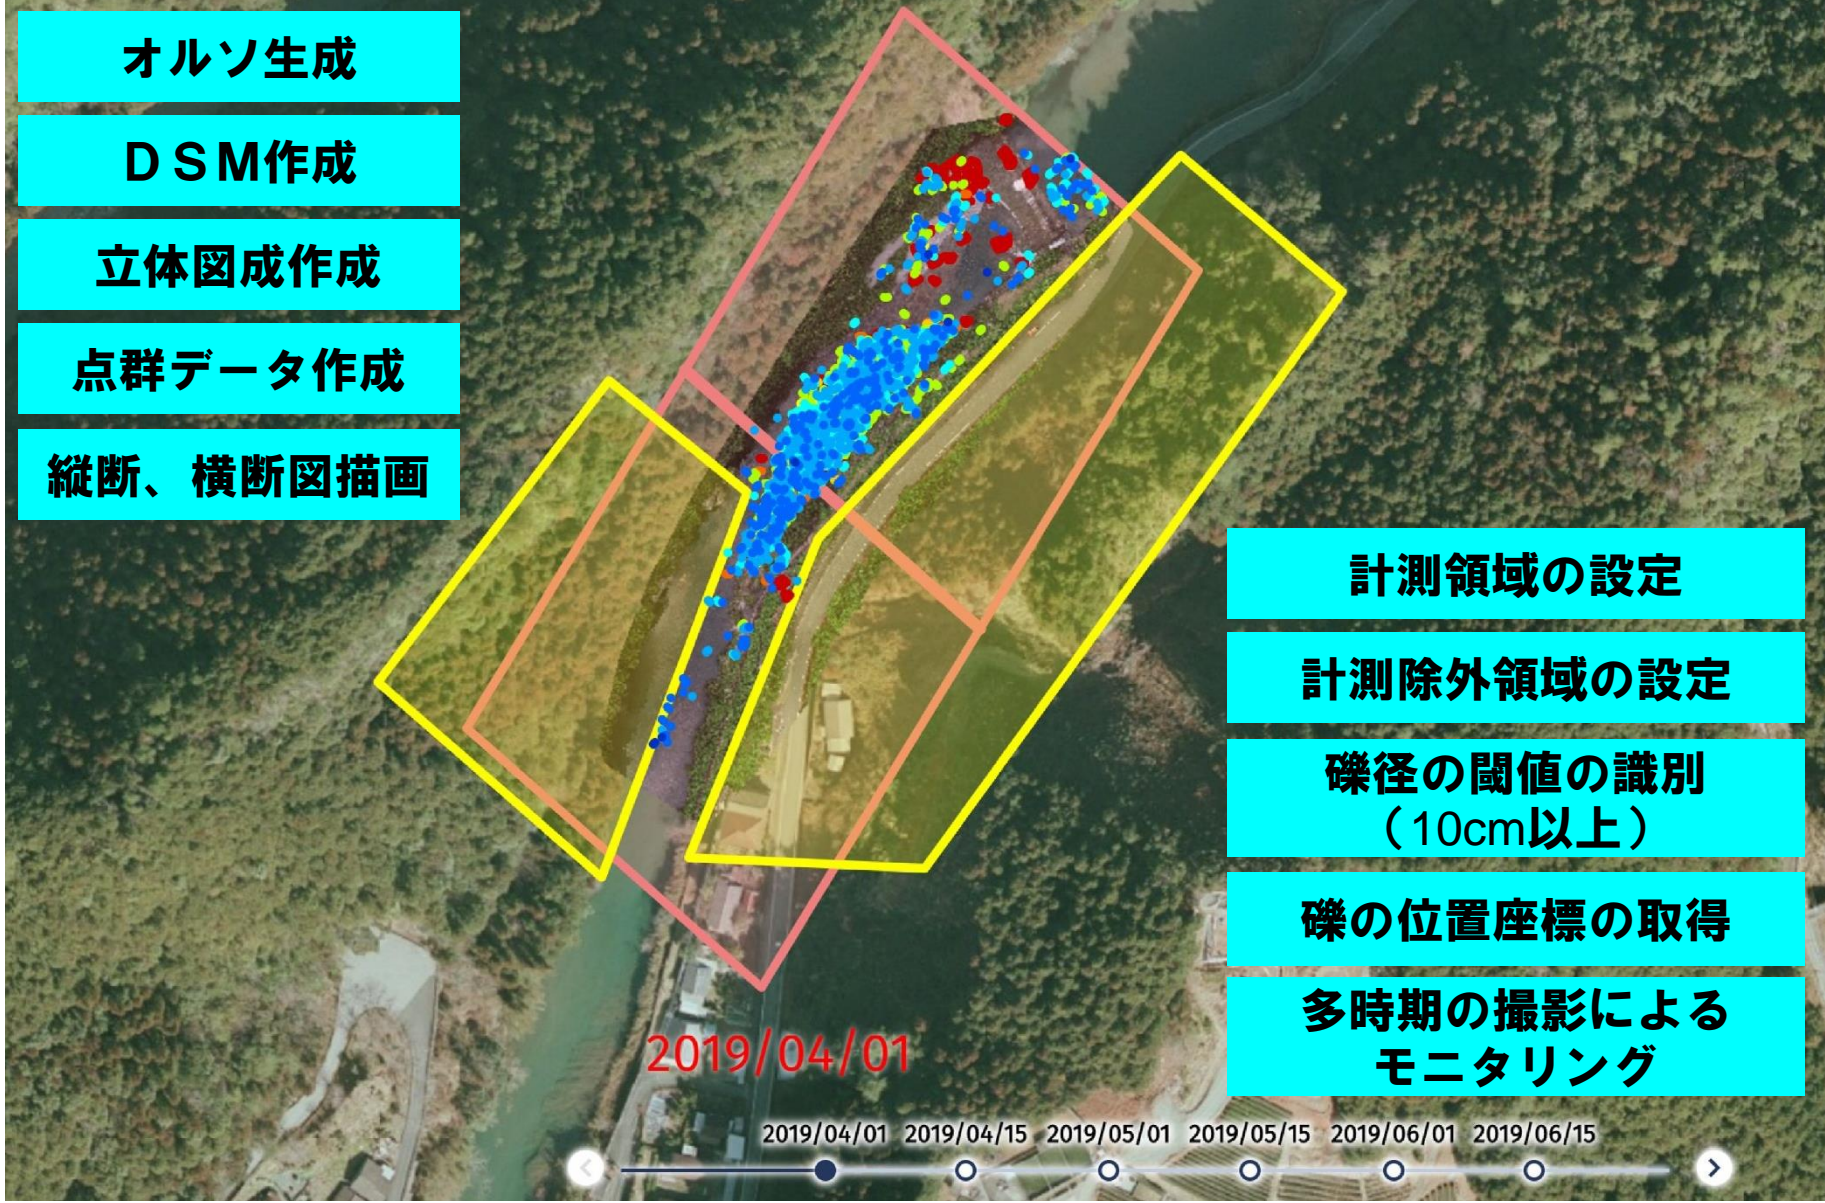
オルソ生成

DSM作成

立体図成作成

点群データ作成

縦断、横断図描画

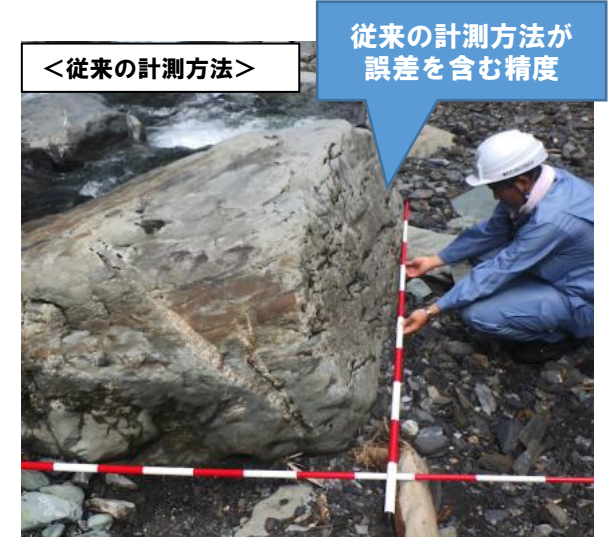
<従来の計測方法>

従来の計測方法が誤差を含む精度

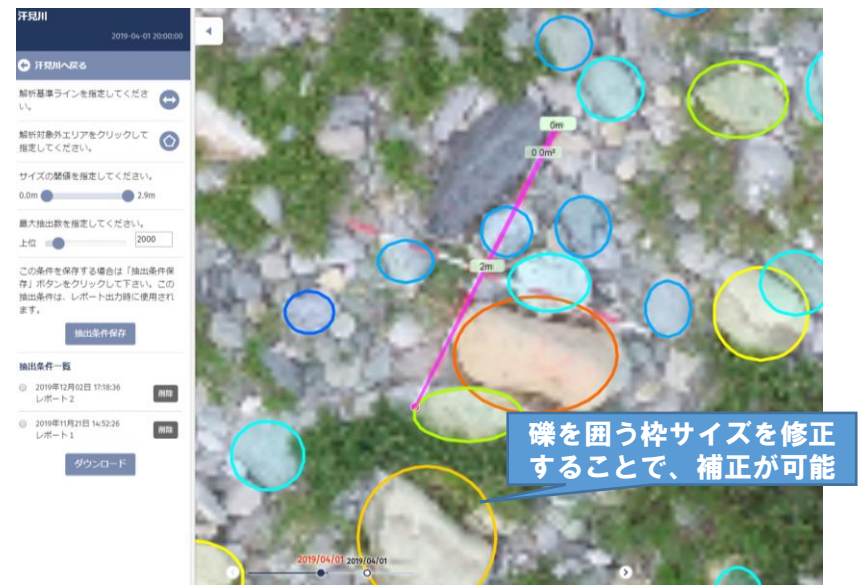
<本システムの精度>

礫を囲う枠サイズを修正することで、補正が可能

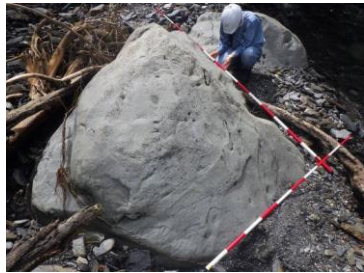
①長径2.8m×短径1.5m
平均2.15m

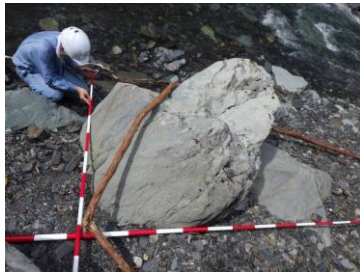
②長径1.5m×短径1.5m
平均1.5m

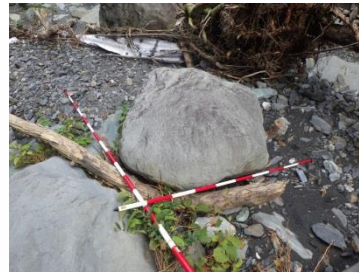
④長径1.8m×短径1.4m
平均1.6m

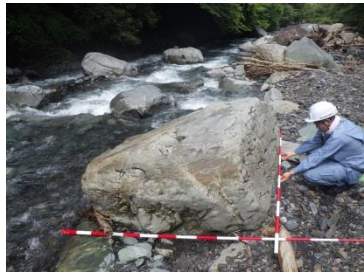
③長径2.3m×短径1.8m
平均2.05m

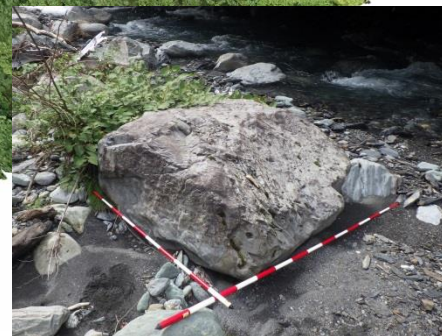
⑤長径2.6m×短径1.9m
平均2.25m
