第16期出展技術発表会

洪水から人々の暮らしを守る揚排水ポンプの紹介

～～流域治水対策に貢献するポンプ設備～～

一般社団法人 河川ポンプ施設技術協会

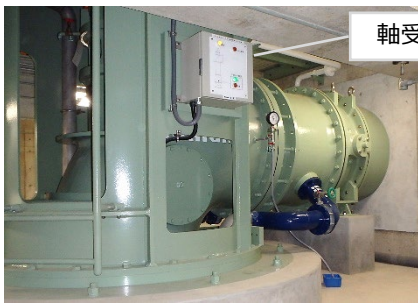
水中軸受部近傍で水中軸受と軸スリーブの間隙で発生するポンプ運転中の半径方向の変位量を、センサと軸スリーブ表面の距離で計測し、その値から軸受部の摩耗量を計測するシステム。

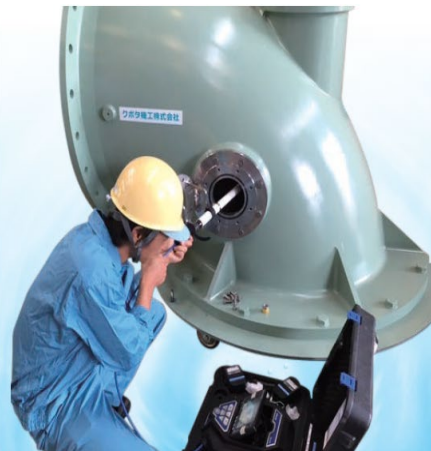
内部診断用窓

1. 既設ポンプの点検窓枠を流用できるため、導入費用が安価である。
2. 従来の点検窓を外す作業に比べ、GENSOの開閉作業が容易である。
3. 内視鏡カメラ作業もガイドを使うことで、所定の位置を狙える。
4. 透明な窓を採用する事で、水位が確認でき安全な開閉の実現。
5. 新たな計測機器やセンサーの導入へもスマートに対応。

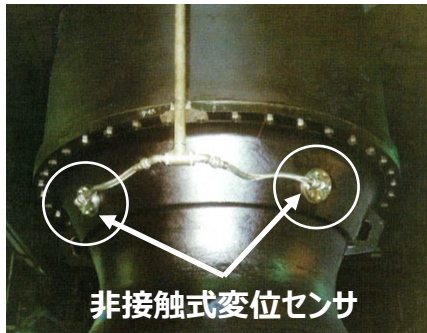
ポンプケーシング部に設けた変位センサで、ポンプを分解することなく

- ①ポンプの性能に影響を与えるインペラギャップ及びチップ面の厚み
- ②水中軸受の摩耗量 を傾向管理できます。

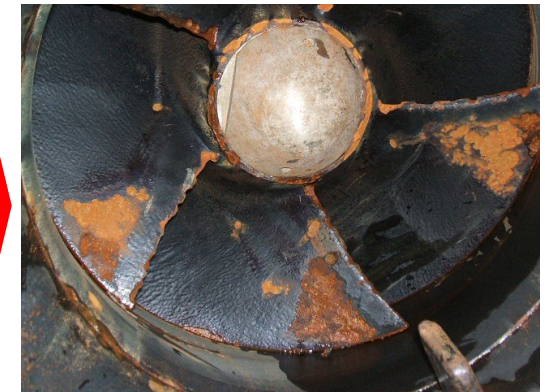
傾向管理グラフ
(異常を検知した事例)

点検の結果、羽根車が摩耗していることがわかりました。

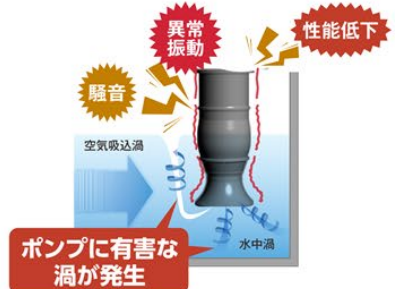
既設吸水槽のまま従来よりも更に低水位化や排水量アップを行うと、吸水槽内の流速が速くなりポンプに有害な空気吸込渦や水中渦が発生します。
 これらの有害な渦は、異常振動・騒音・性能低下などポンプの故障原因となるため、渦対策が必要です。
