現場の見える化を実現するSitelink3D

～ リアルタイムマネジメントシステム ～

株式会社トプコンソキアポジショニングジャパン

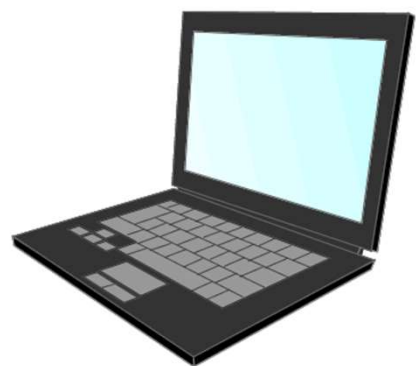
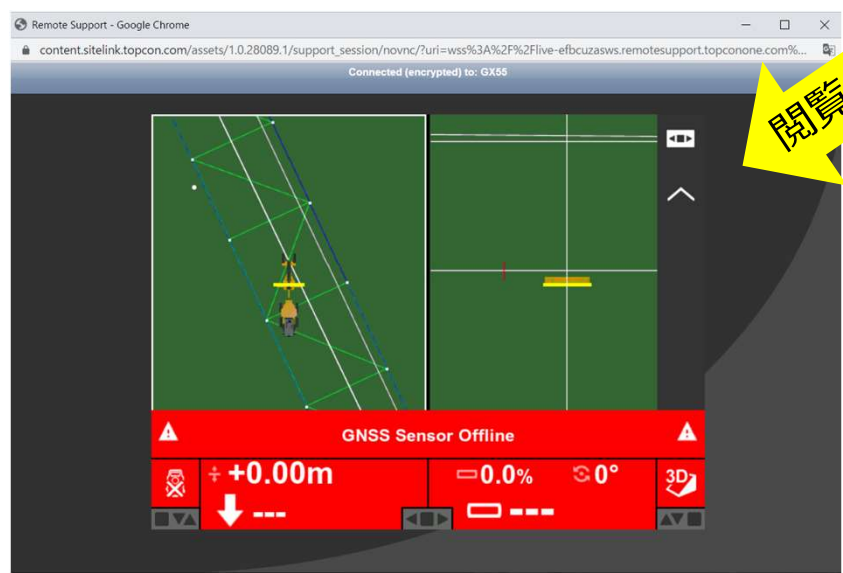
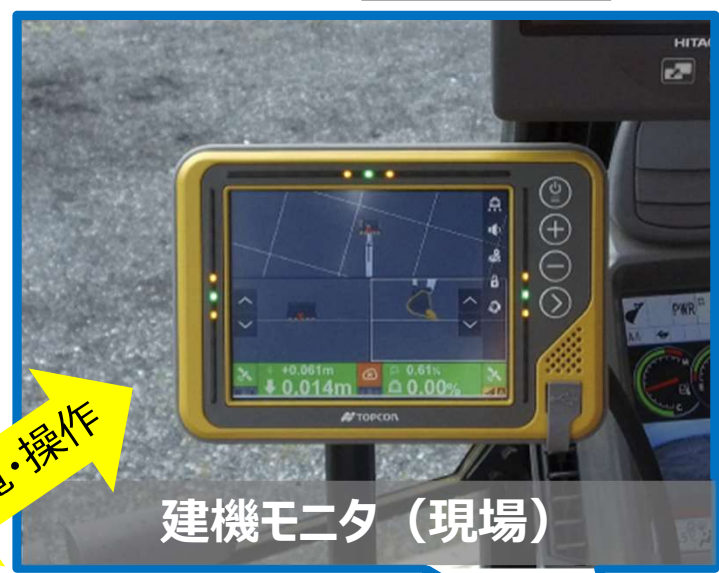
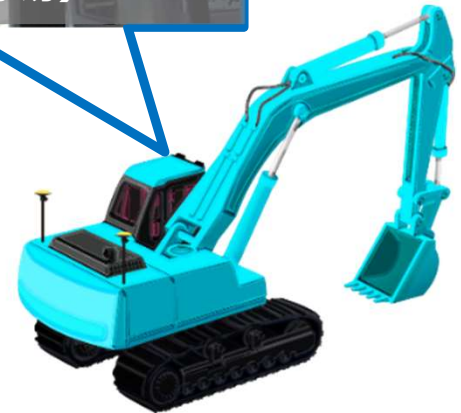
✓ 建機リモートサポート

➔ オペレータ画面リアルタイム閲覧
コントロール可能

作業PC (事務所)

建機モニタ (現場)

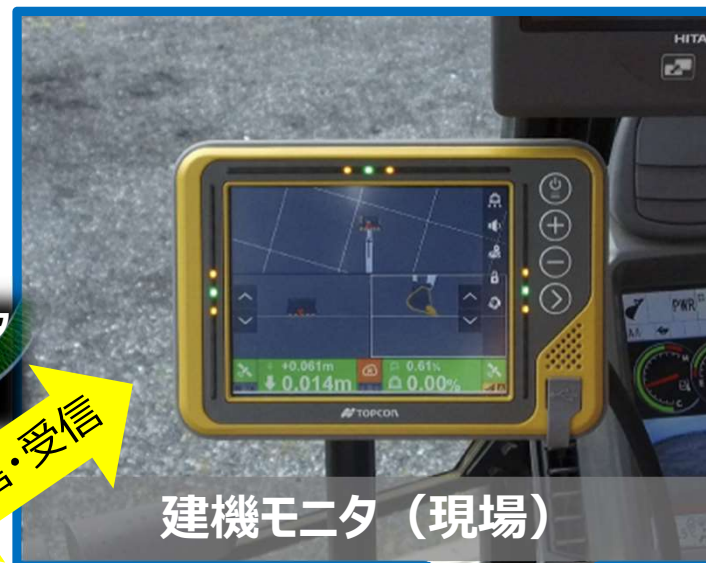
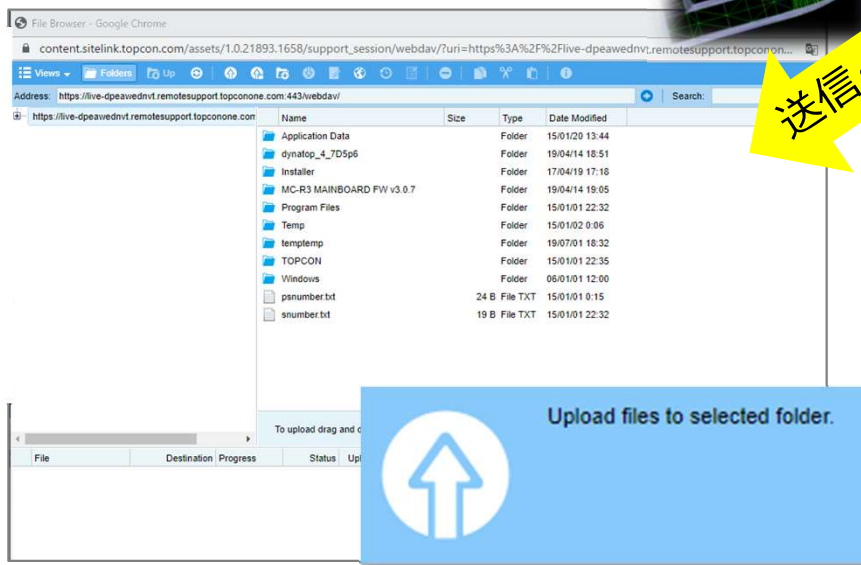
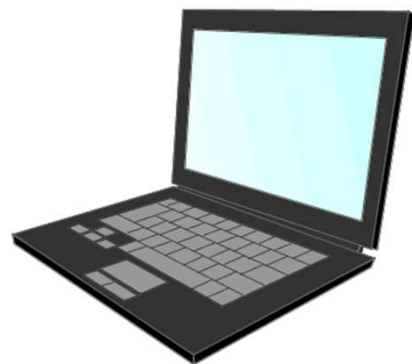
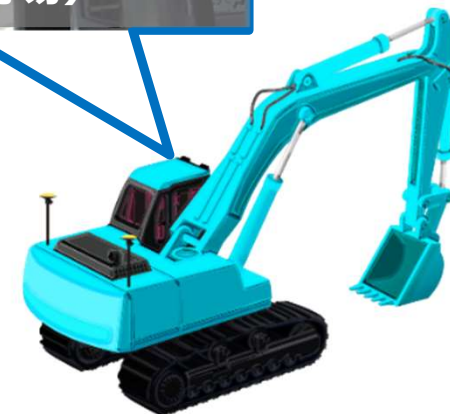
✓ 設計・施工データ転送

➔ 現場建機へリアルタイムデータ転送
迅速な設計変更対応

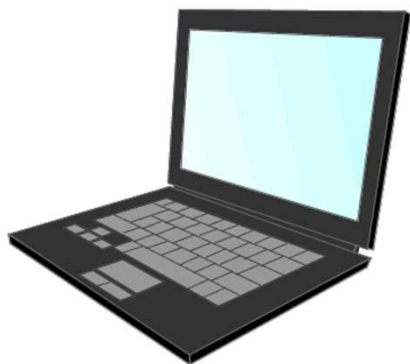
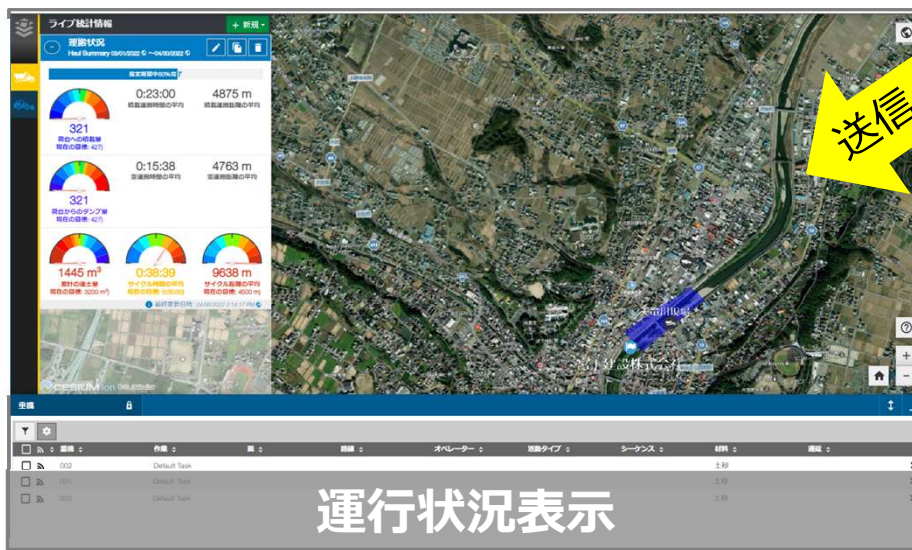
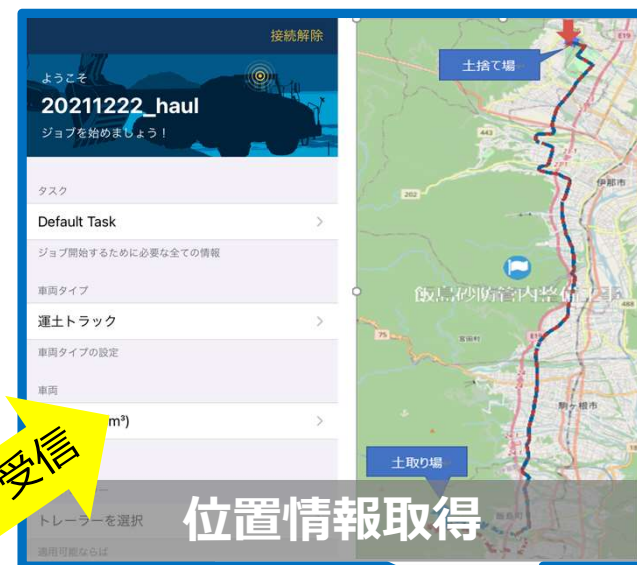
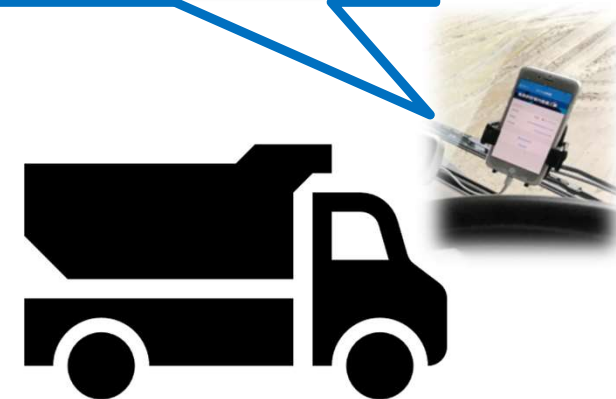
✓ ダンプ運行管理

➔ 積下し回数などの動態表示により
最適な運行管理を実現

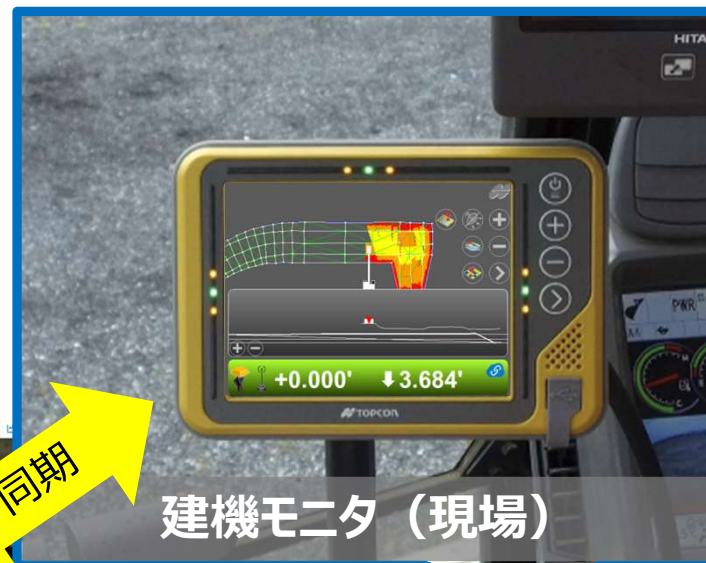
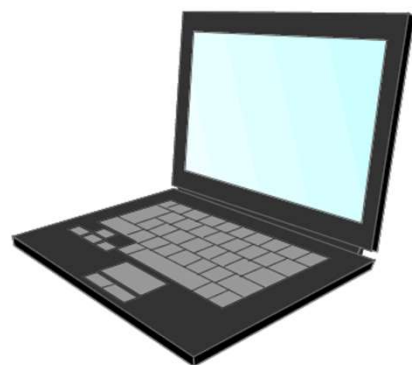
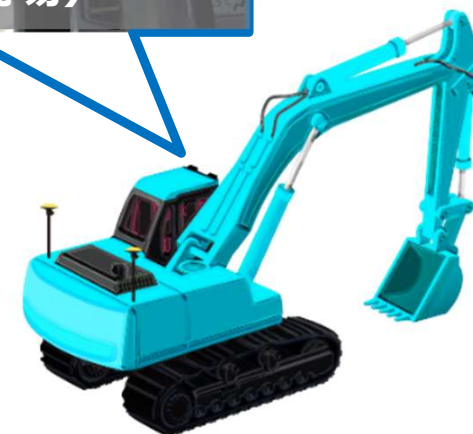
✓ 施工履歴取得・出力

➔ 施工履歴色塗り表示、成果出力で現場施工進捗、出来形の把握

X	Y	Z
51635.100	11148.300	7.547
51635.300	11148.300	6.952
51634.300	11148.500	6.888
51634.500	11148.500	6.914
51634.700	11148.500	7.075
51634.900	11148.500	7.075
51635.100	11148.500	7.075
51635.300	11148.500	6.944
51634.500	11148.700	6.882
51634.700	11148.700	6.882
51634.900	11148.700	6.820
51635.100	11148.700	6.732
51635.300	11148.700	6.732
51639.500	11148.700	7.511
51631.700	11148.900	3.755
51631.900	11148.900	3.801
51632.100	11148.900	3.855

成果テキスト出力

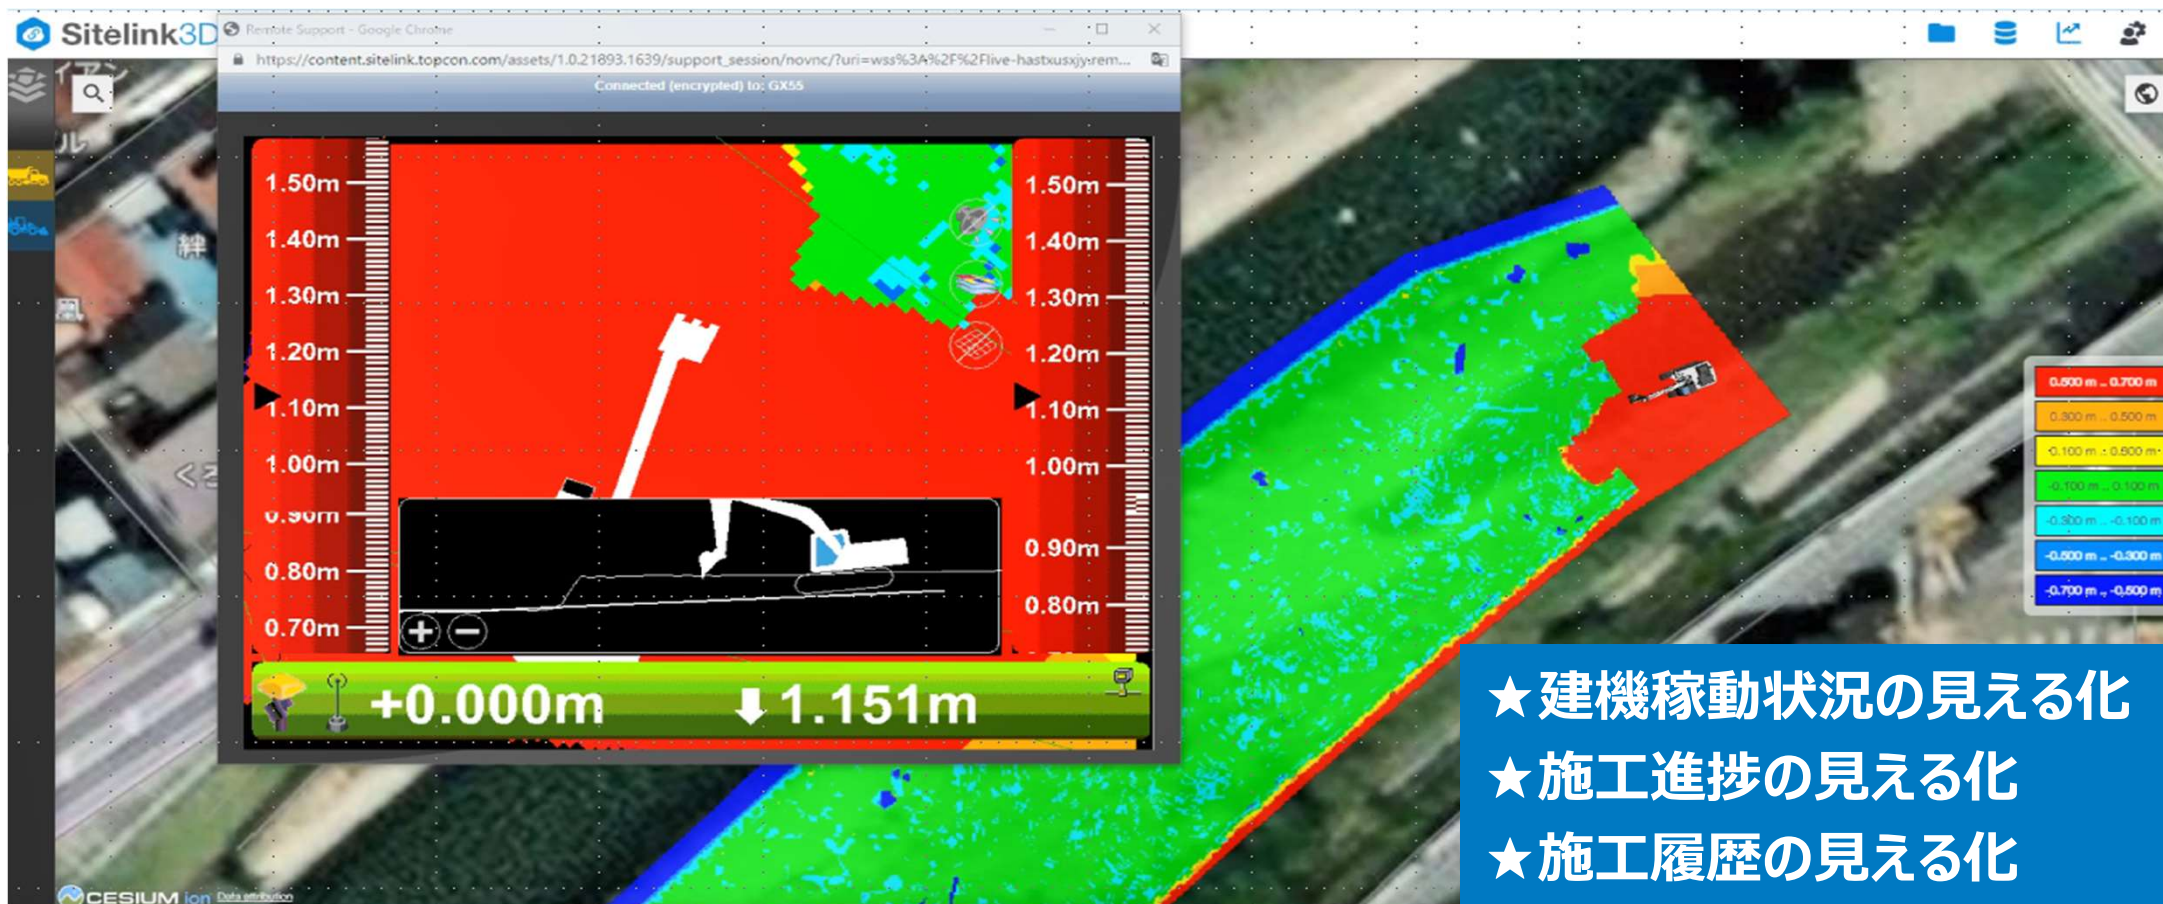
✓ 河川土工現場の見える化

➔ 事務所にいながら施工状況をリアルタイムで把握

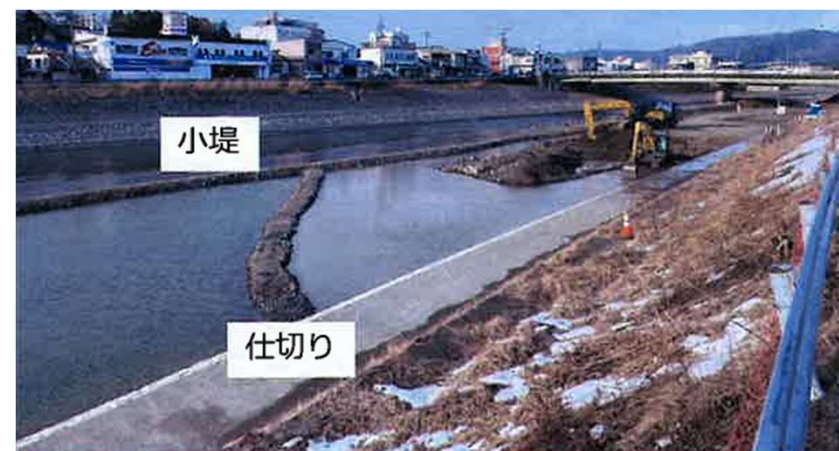
現場の見える化による施工

✓ ポンプ排水などの必要がなく濁水軽減

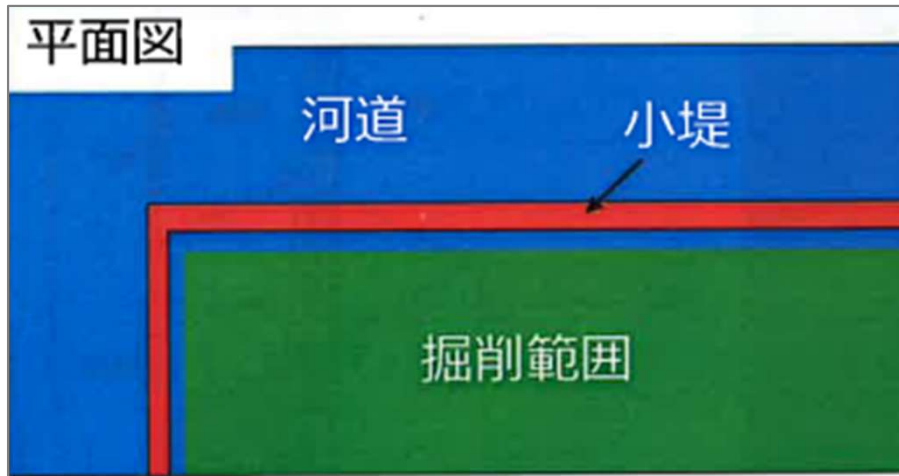
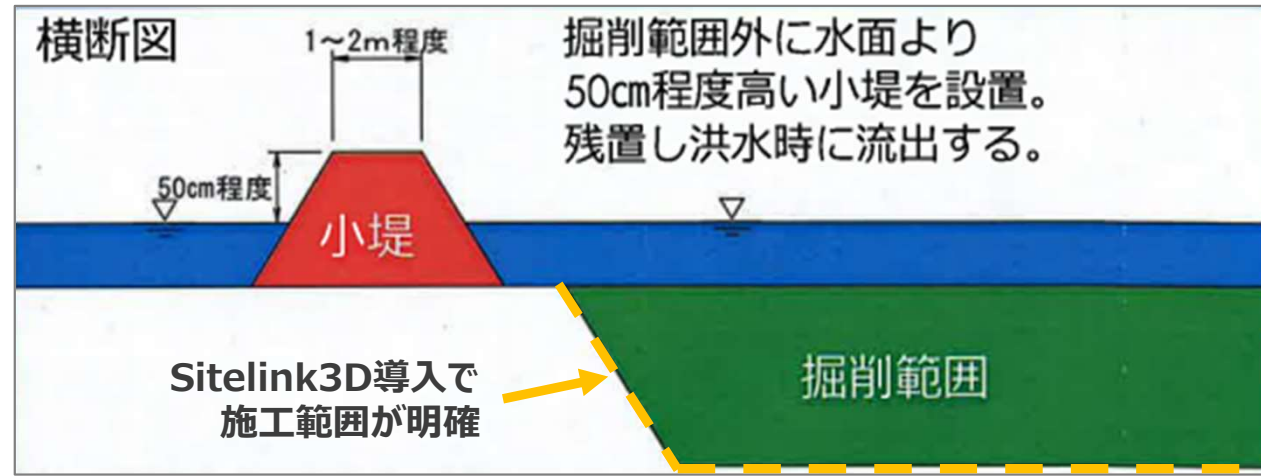
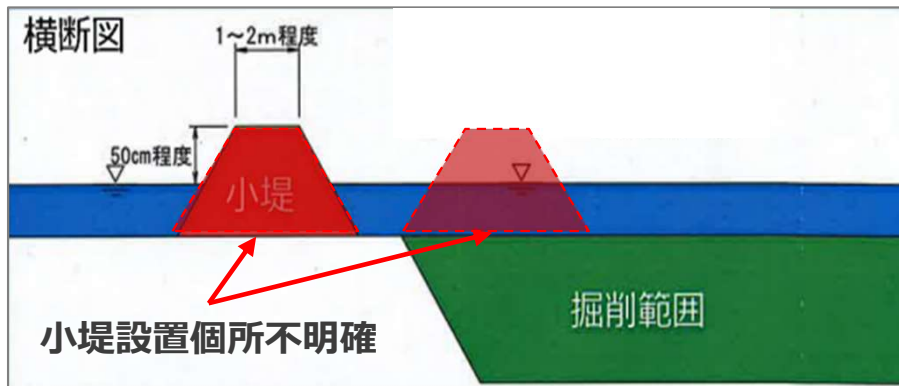
✓ 施工範囲の見える化で小堤設置個所の減額なく出来形計上

減額例（左記横断図）：

現場の見える化ができておらず小堤設置個所が不明確。
同河川における別発注工事では小堤設置に伴い減額が発生。

基	2021年12月16日 16時05分	
比	2022年03月03日 16時08分	
領域名	メッシュ領域1	
盛土量	219.141 m ³	+ -
切土量	1,070.873 m ³	-851.732 m ³
