コンクリートの長寿命化に寄与する耐食技術のご紹介

安藤ハザマ 技術研究所
根岸 敦規

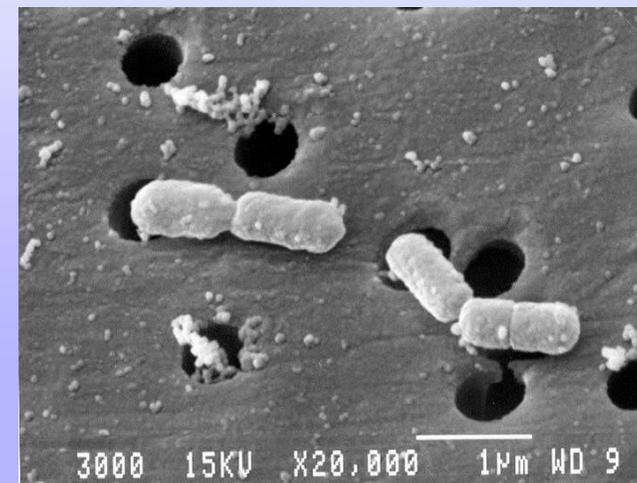
硫酸化細菌

- ①硫酸塩還元細菌が硫化水素を生成
 - ②下水が乱され硫化水素がガスとして放散
 - ③硫酸化細菌が硫化水素から硫酸を生成
- 水温、下水中の硫酸イオン濃度、気相中の H_2S ガス濃度、湿度、気温等の腐食環境に大きく影響を受ける。

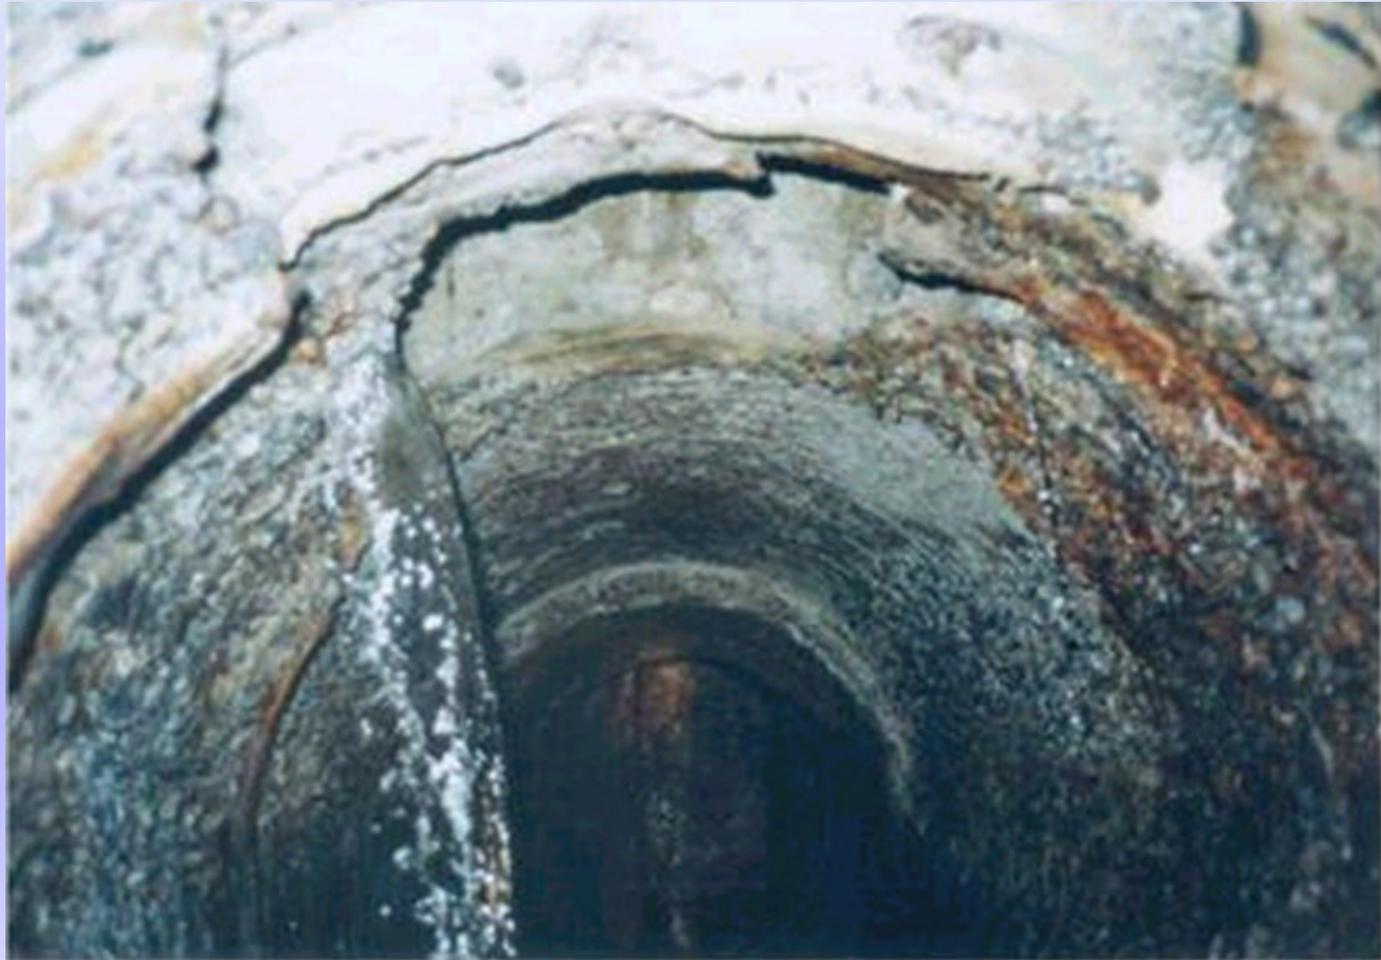
下水管路：上部からの漏水

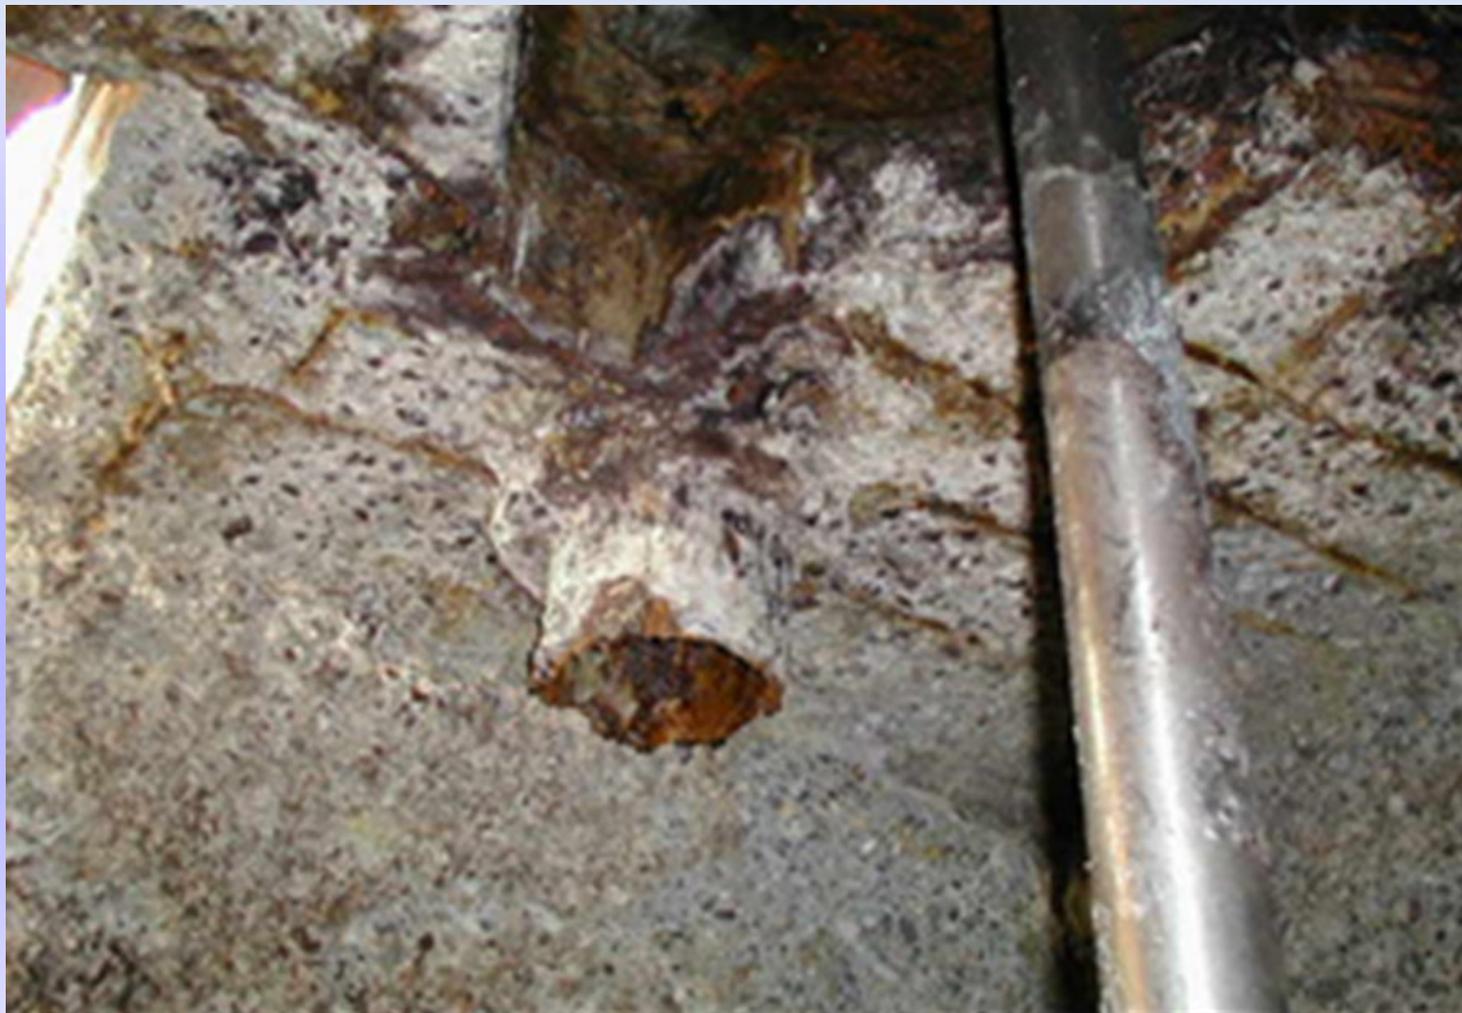
汚泥濃縮槽（鉄筋も消失）

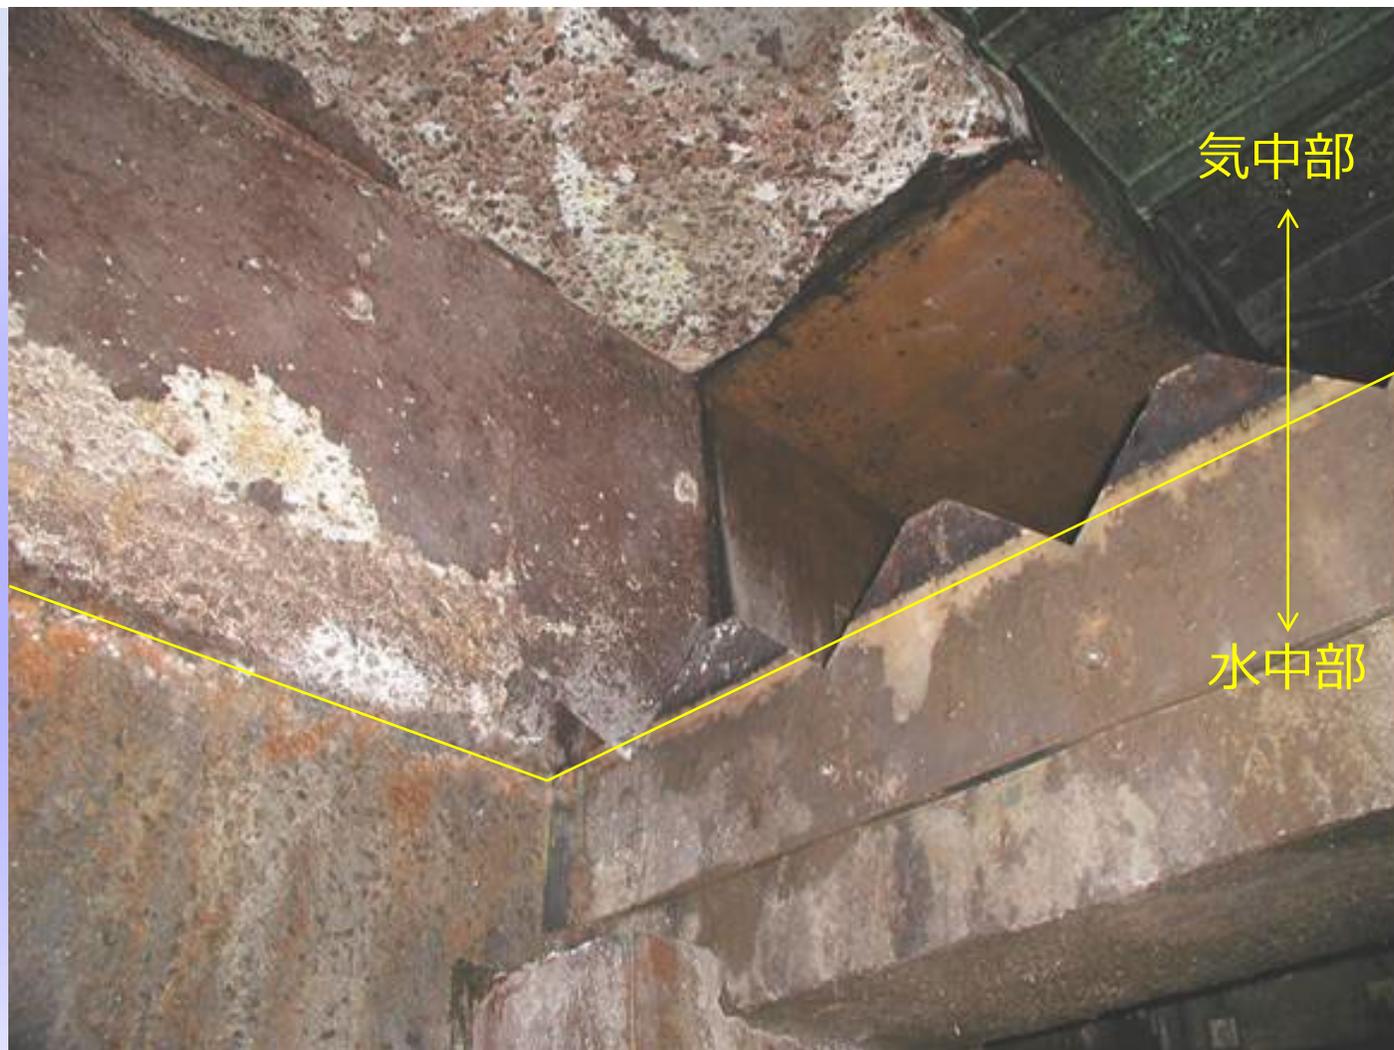
最初沈殿池：気相部は劣化、水中部は健全

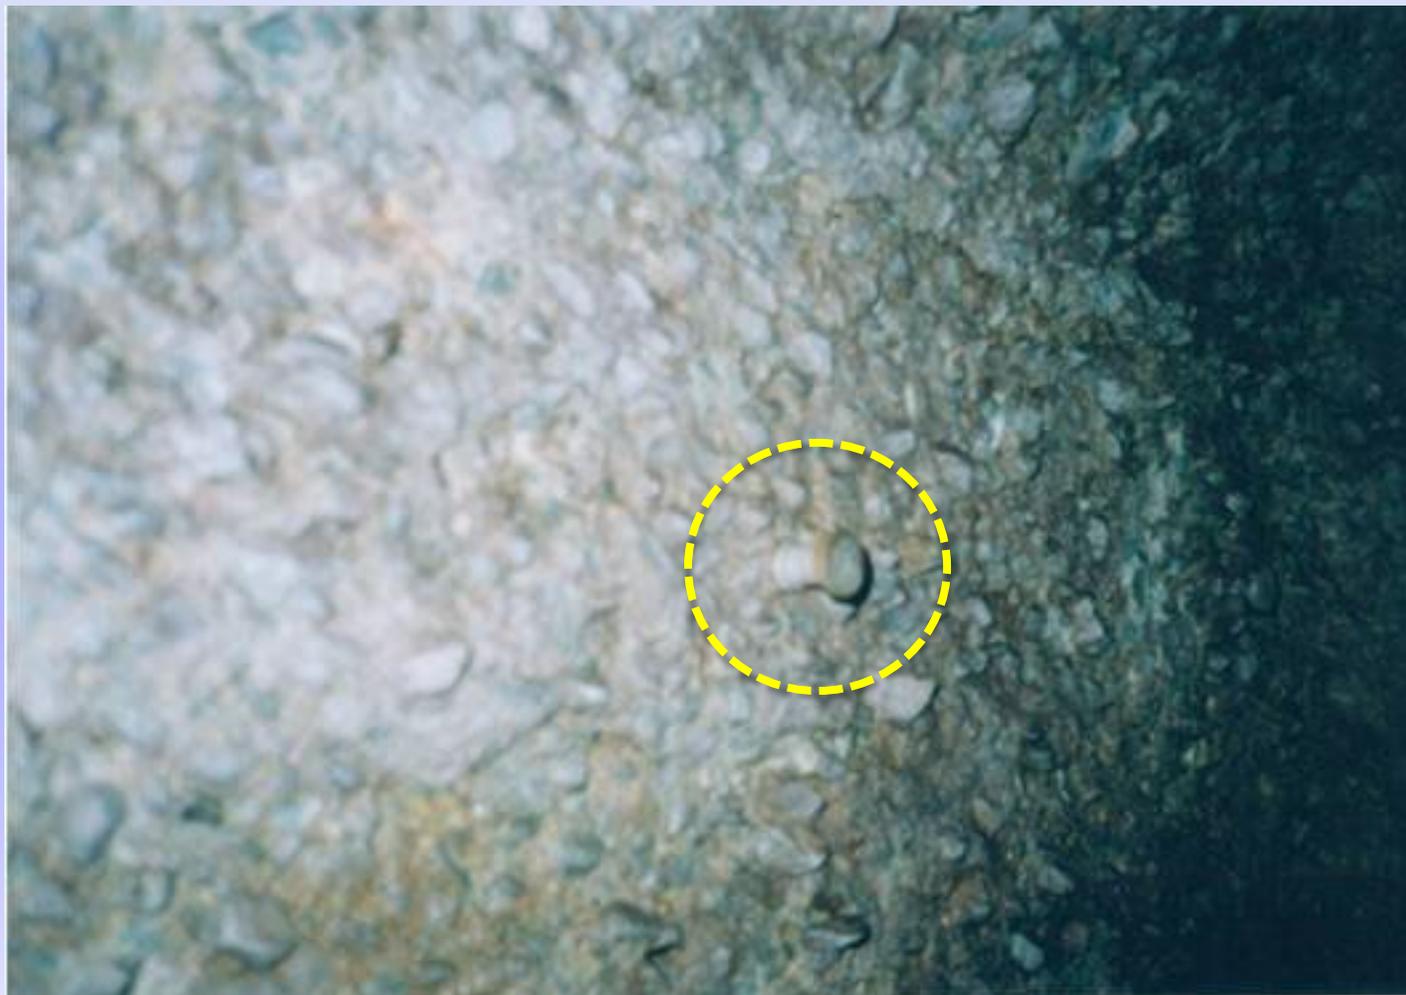
セパレータ部は新設の状態に残っている

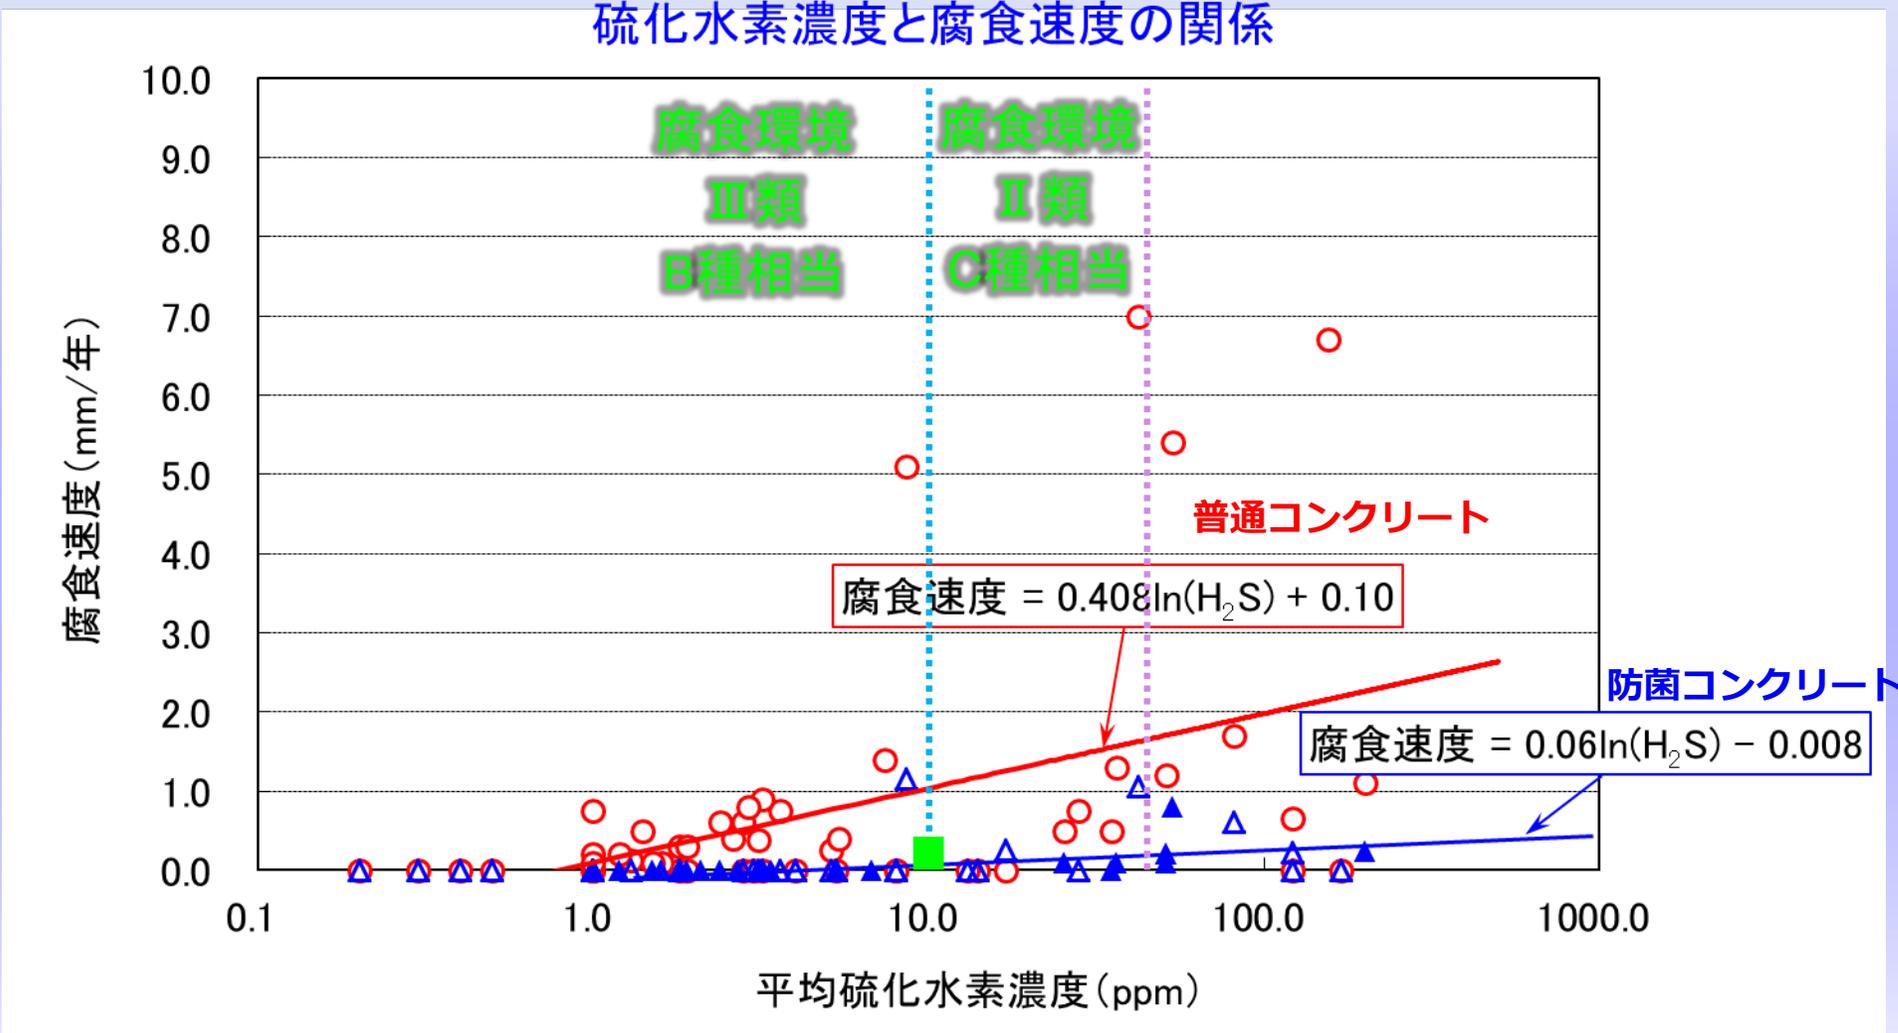
硫化水素濃度と腐食速度の関係

防菌コンクリートは普通コンクリートに比べ1/10~1/18の腐食低減効果あり

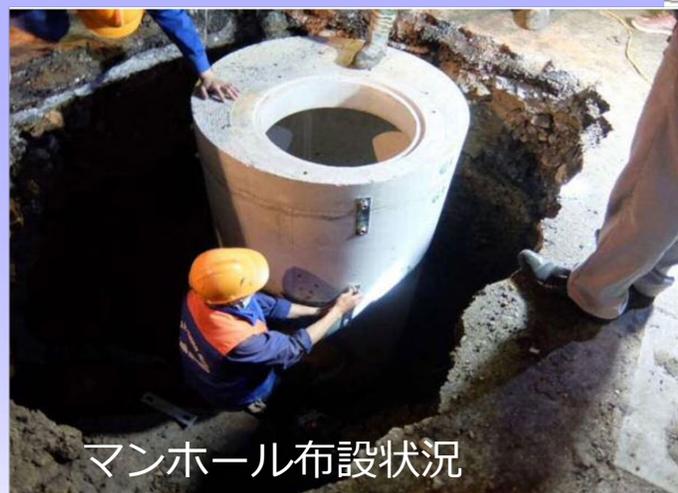
マンホール布設状況

- ▶ 普通コンクリート
- ▶ 防菌コンクリートS,Cで製作した組立マンホールを施工

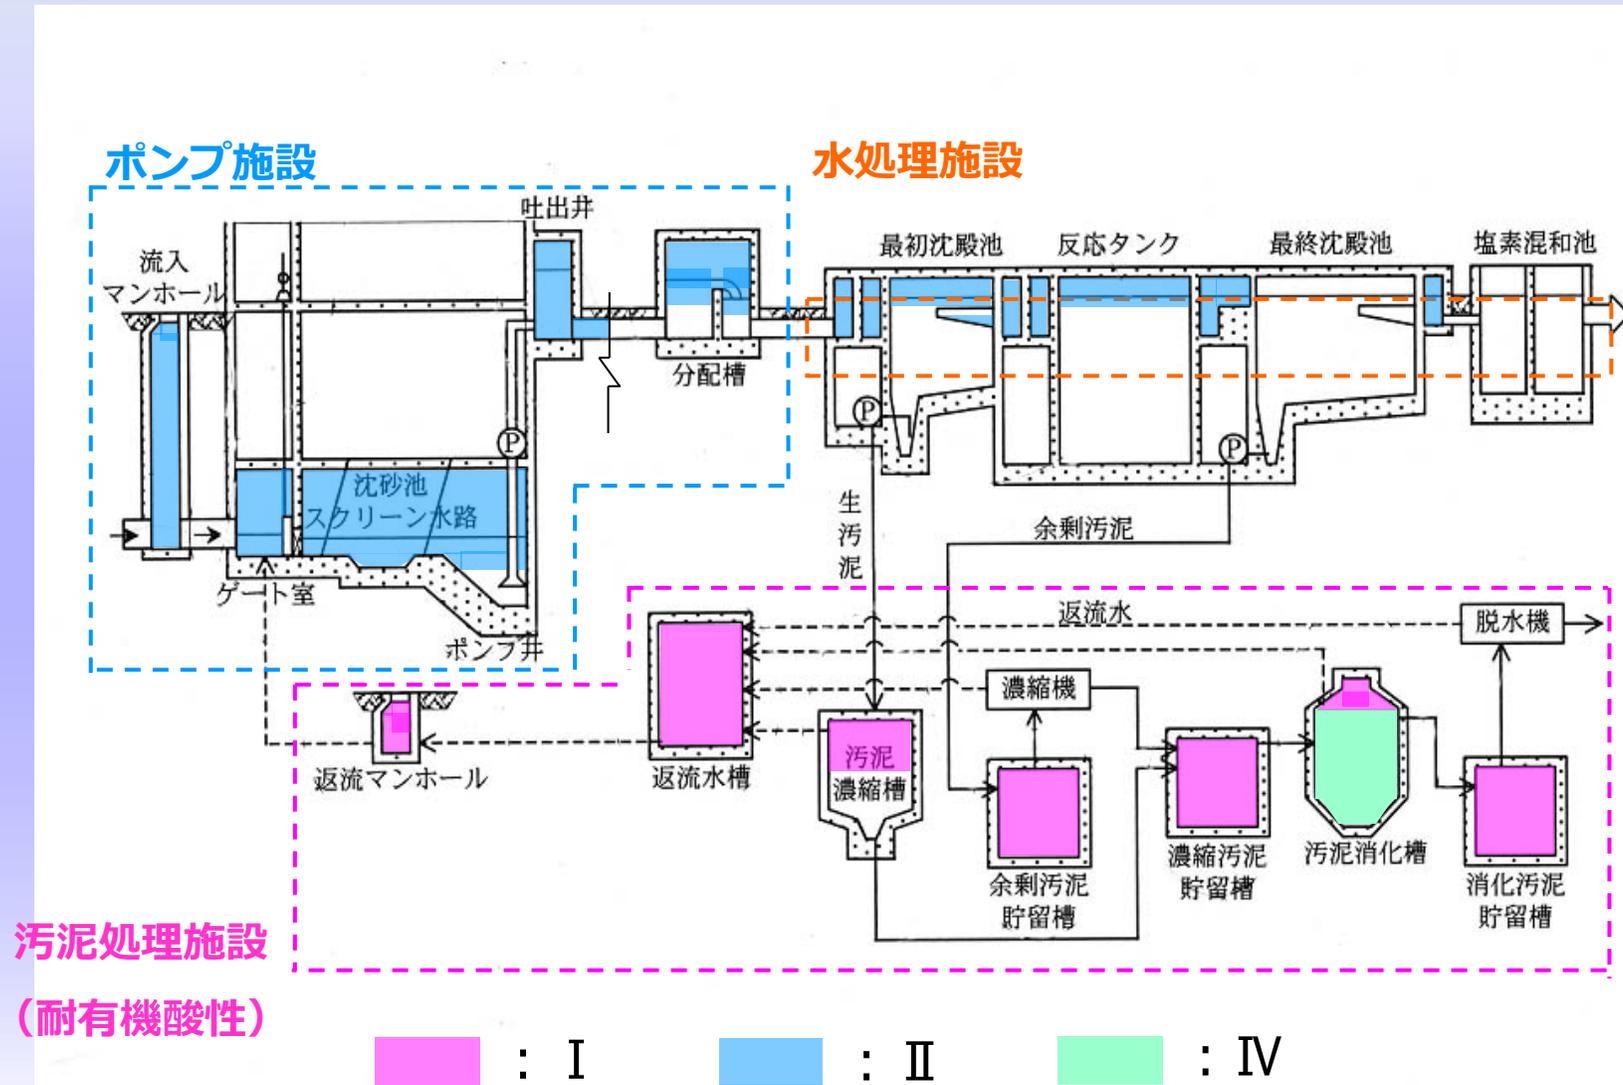
処理場における腐食環境の分類例

汚泥処理施設
(耐有機酸性)

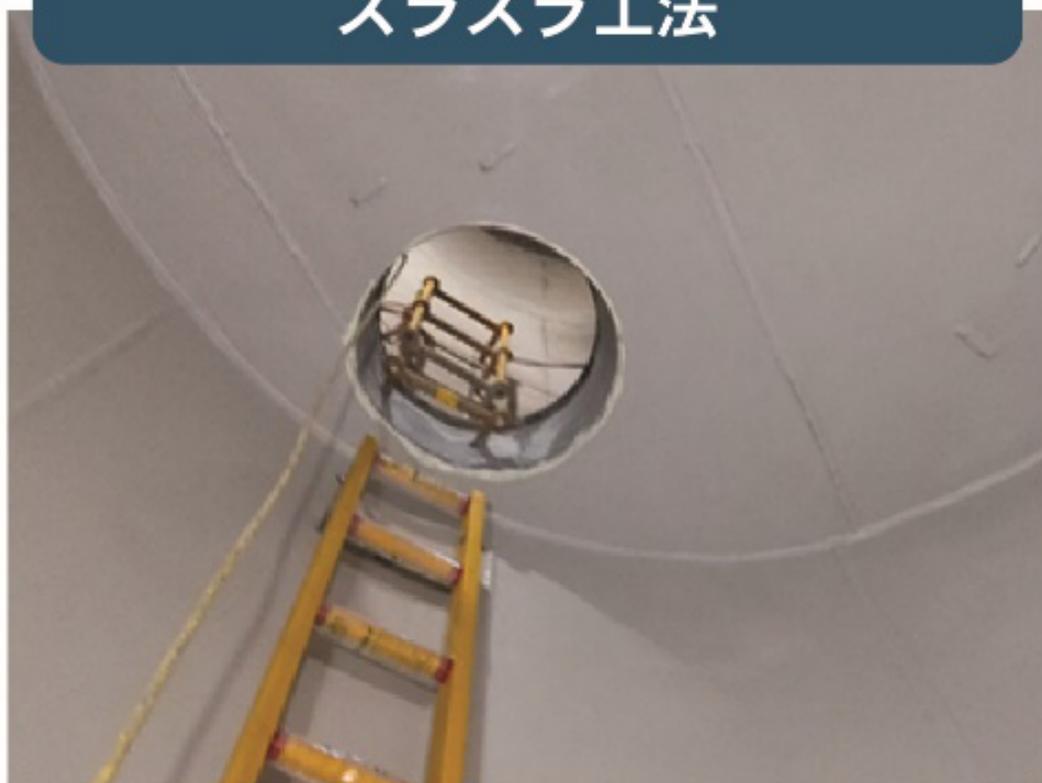
スラスラ工法

【工法概要】スラスラ工法は、1㎡当り4,500個を超える支持体を有する、厚さ2mmの高密度ポリエチレン樹脂製シートを、微生物による腐食を防ぐスーパー防菌剤を添加した耐硫酸性断面修復モルタルの硬化前に差込み、一体化させることにより、高耐久性の防食被覆層を形成させるマンホール更生工法対応のシートライニング工法である。

【耐硫酸性】シートの耐硫酸性は、0.5%硫酸水溶液における促進試験により、50年後での設計引張弾性率の2倍以上を保持。

【耐劣化性】耐硫酸性断面修復モルタルは車両走行（交通条件N7）を想定した疲労試験により、50年以上にわたる耐久性を有する。

【耐震性能】コンクリート強度50%減、鉄筋量25%減におけるマンホールにおいても、レベル1・2地震動に対し、シートの引張特性と、モルタルの強度特性により耐震性能を有する。

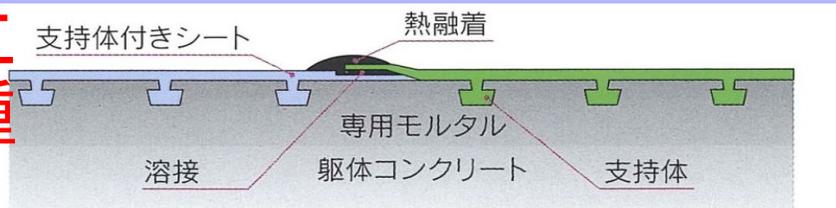
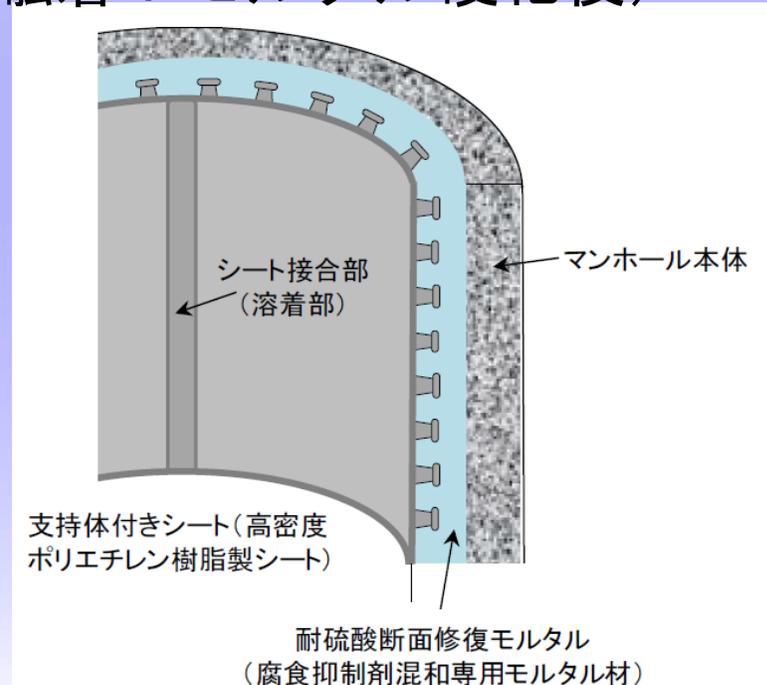
- ①ハツリ（超高压水処理：200MPa以上）
- ②専用モルタル吹付け
- ③左官仕上げ
- ④シート差込み（まだ固まらないうちに）
- ⑤端部処理（同材料で熱融着：モルタル硬化後）

コンクリート構造物の劣化部を除去し専用モルタルを吹付けた後、吹付け面を左官仕上げした未硬化面に支持体付きシート（高密度ポリエチレン製）を差込み、シートライニングする防食被覆工法です。

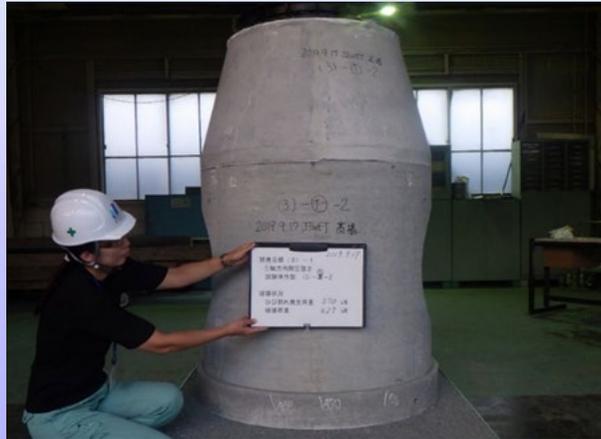
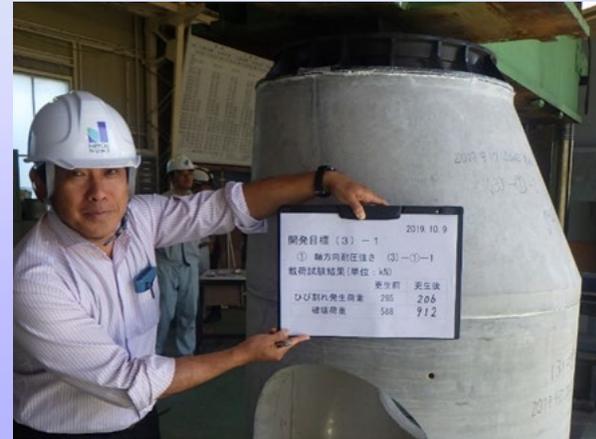
<更生試験体:載荷状況、結果>

管種	材齢	更生の有無	軸方向耐圧強さ(kN)	
			ひび割れ発生荷重	破壊荷重
II種	σ 21	更生前	285	588
		更生後	206	912
	σ 28	更生前	270	627
		更生後	240	990
規格値			150 kN で幅 0.05 mm を超えるひび割れがないこと。	200kN で破壊しないこと

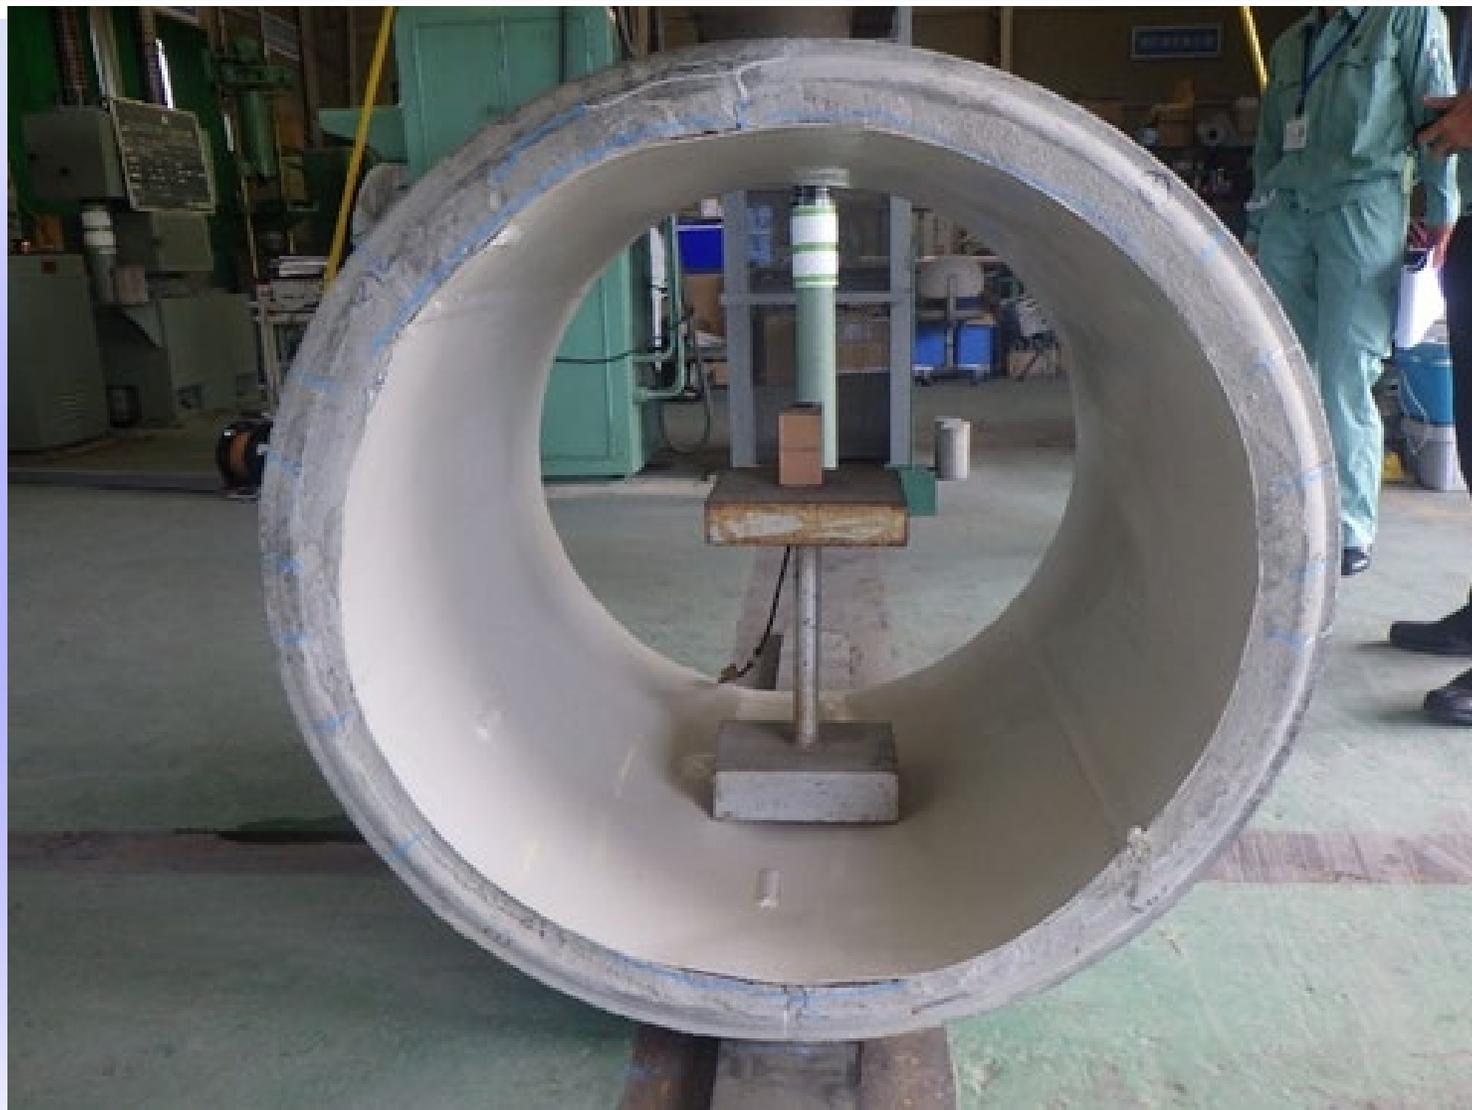
側方曲げ試験状況

管種	材齢	更生の有無	側方曲げ強さ(kN/m)	
			ひび割れ発生荷重	破壊荷重
I種	σ28	更生前	22.3	47.7
		更生後	24.3	89.6
II種	σ21	更生前	22.0	51.0
		更生後	33.1	101.3
	σ28	更生前	26.3	65.2
		更生後	27.0	130.8
規格値 (I種)			6.9 kN/m で幅 0.05 mm を超えるひび割れがないこと。	10.4 kN/m で破壊しないこと。
規格値 (II種)			13.7 kN/m で幅 0.05 mm を超えるひび割れがないこと。	20.6 kN/m で破壊しないこと。

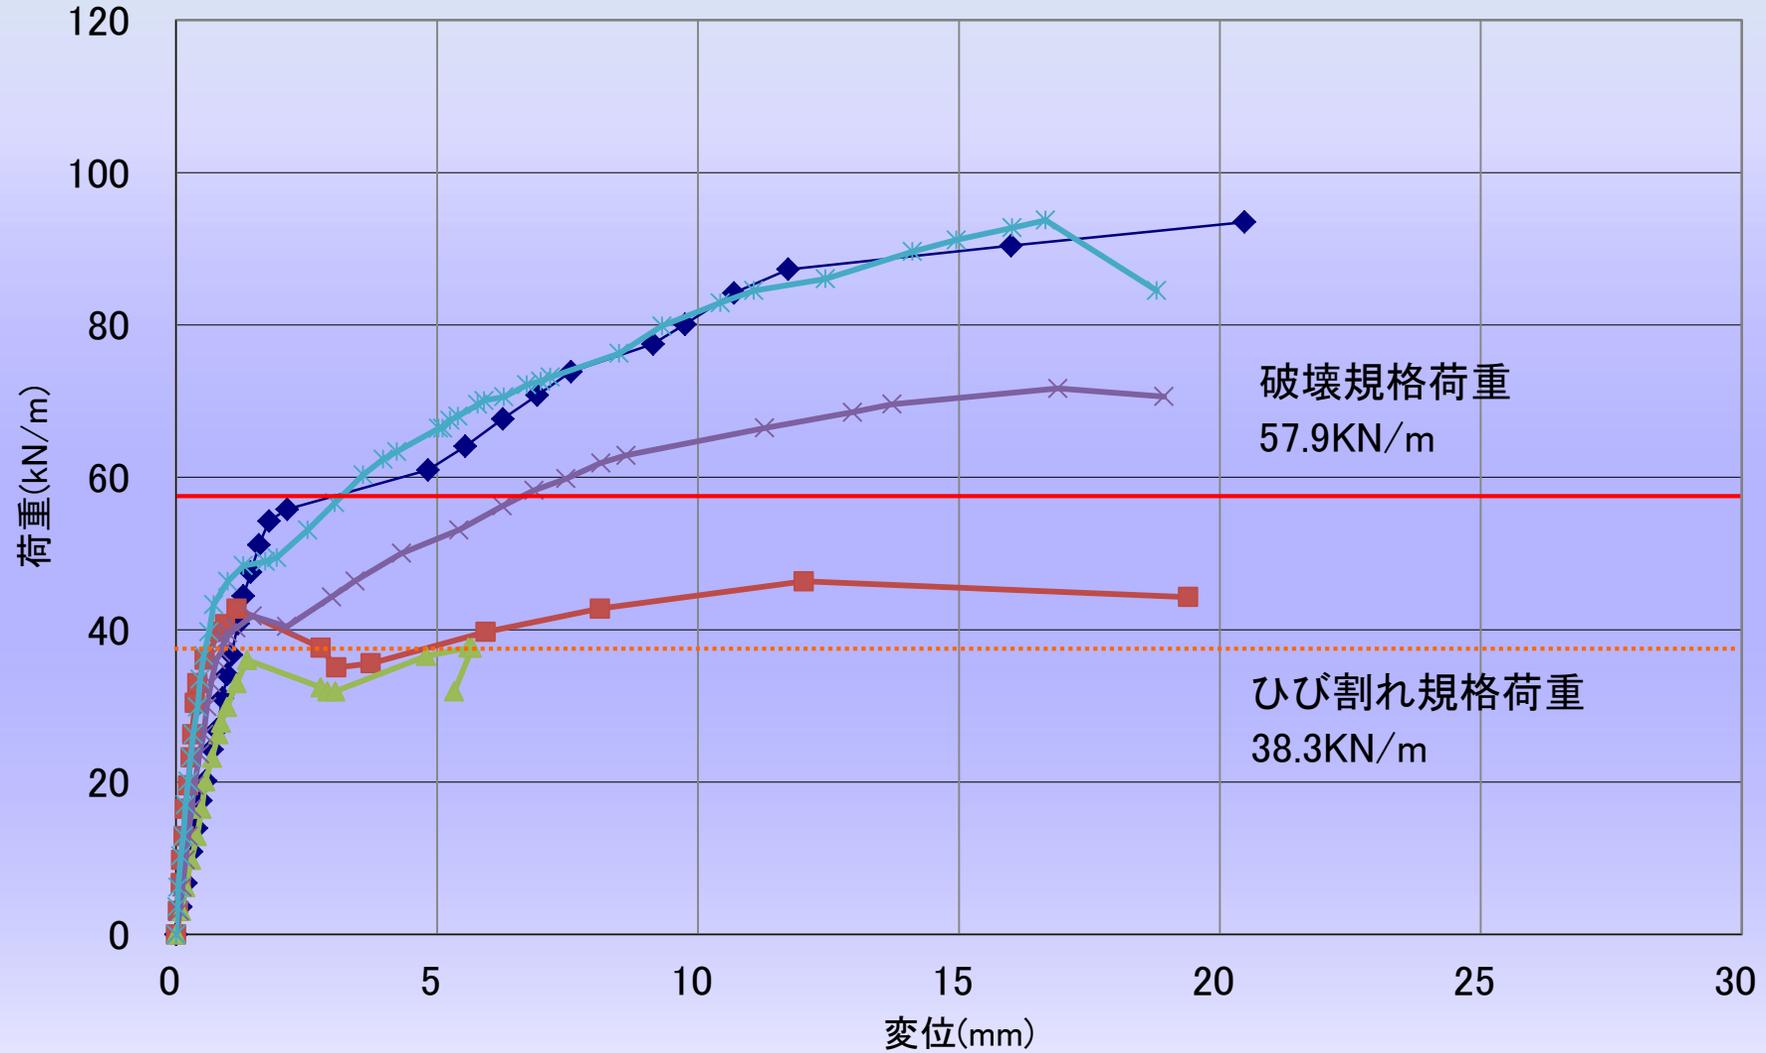
<荷重-変位曲線>

◆標準仕様 ■通常厚減鉄筋 ▲減厚減鉄筋 ×断面修復 *断面修復+シート

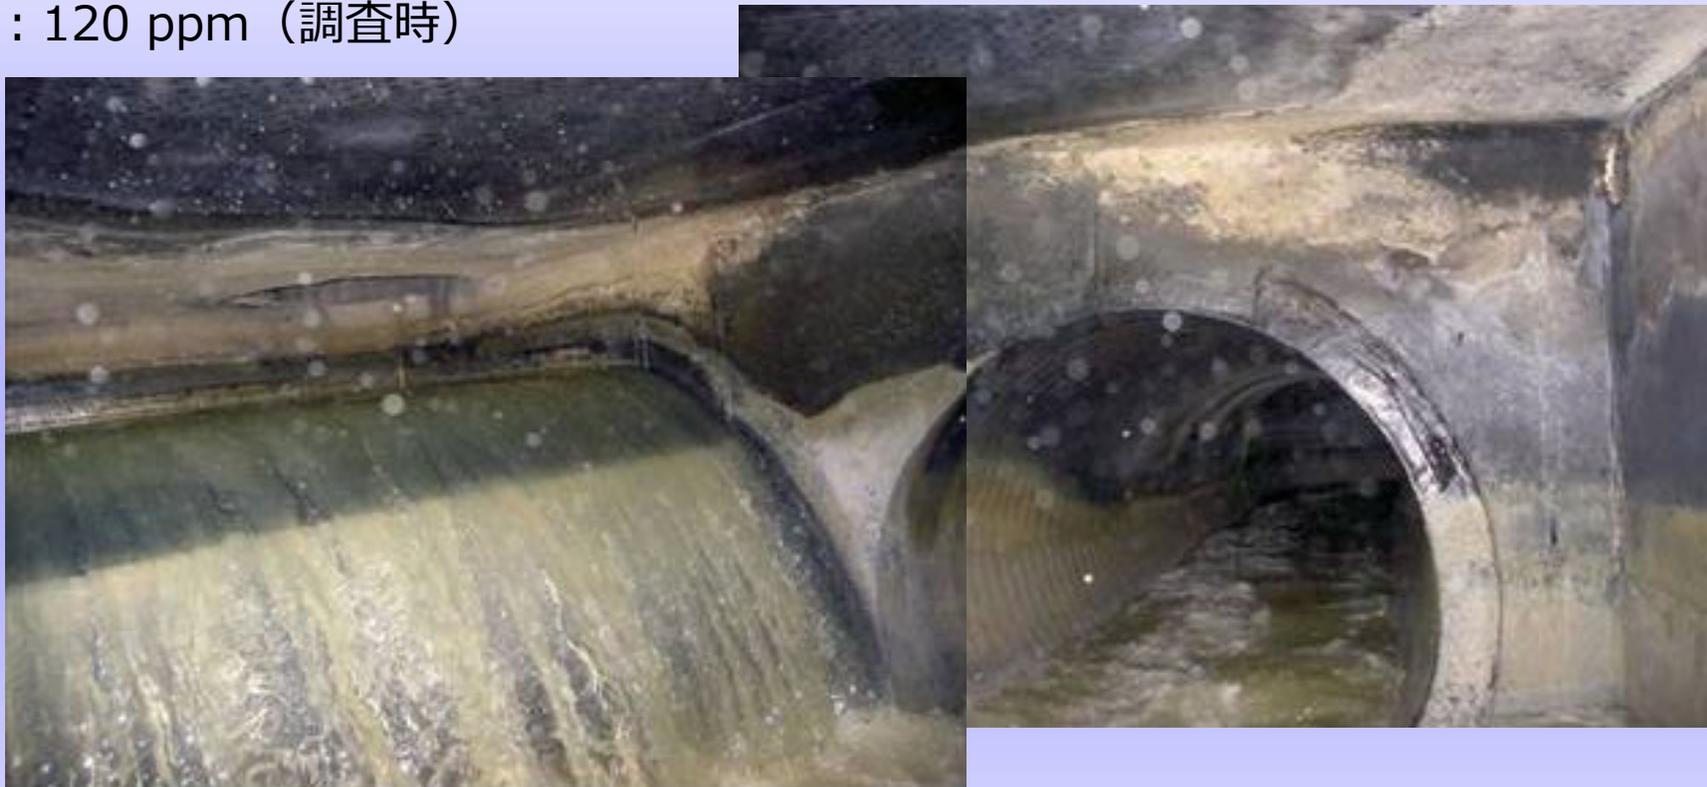
追跡調査結果 <21年経過>

- ・施工年月：1995年12月～1996年3月 ・追跡調査年月：2017年10月
- ・追跡調査箇所：M県I市 下水道圧送管吐出部特殊人孔
- ・硫化水素濃度：120 ppm（調査時）

防食被覆層にはふくれ、われ、軟化、溶出が認められず、
20年以上の耐久性を有していることが確認された。
