測量技術を駆使した防災・ 減災対策や災害対応の取組

国土地理院 関東地方測量部
次長 西城 祐輝

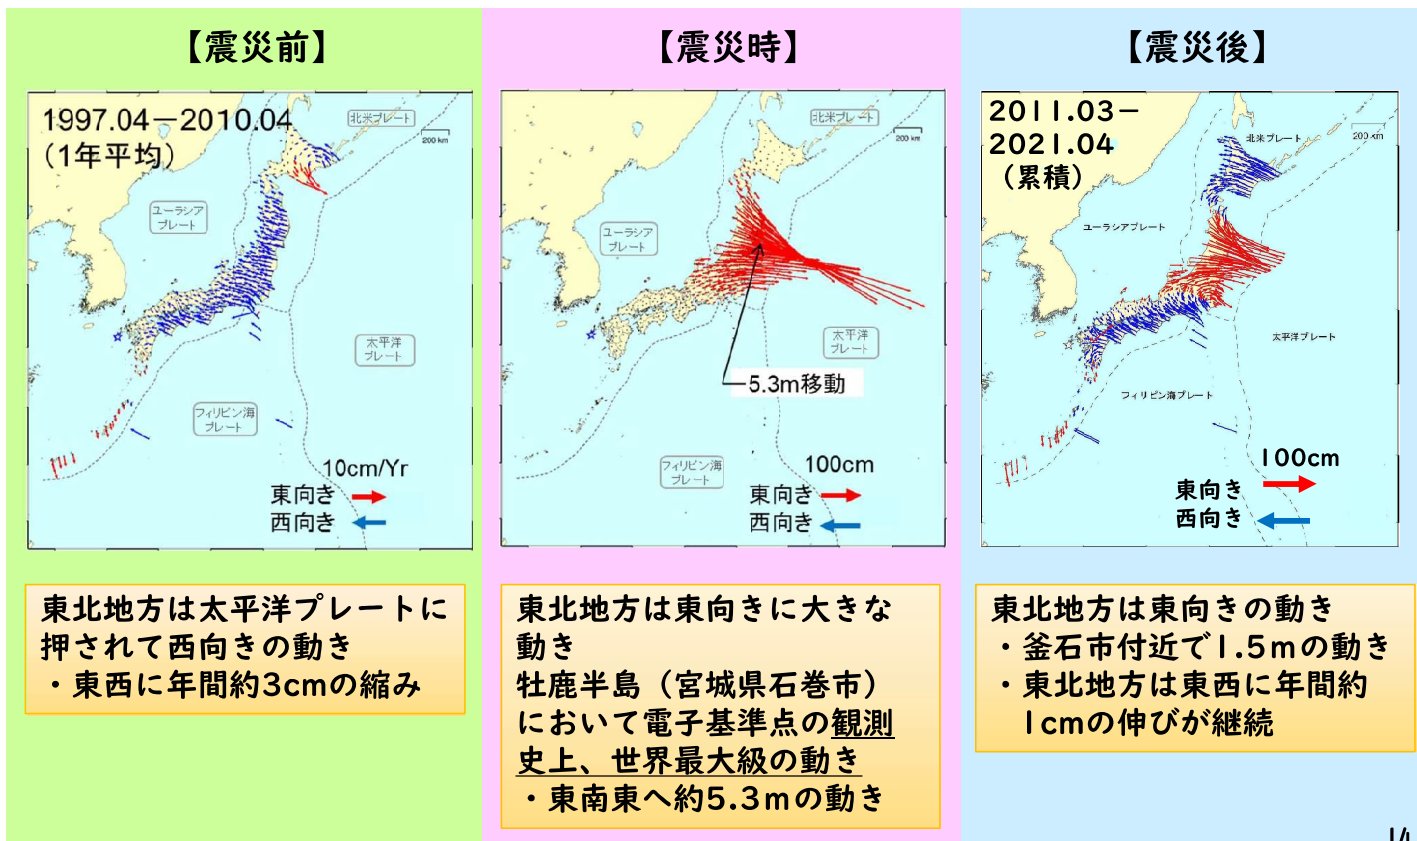
東日本大震災前後の東日本の地殻変動 【水平の動き】

東北地方は太平洋プレートに押されて西向き
の動き
・東西に年間約3cmの縮み

東北地方は東向きに大きな動き
牡鹿半島（宮城県石巻市）において電子基準点の観測史上、世界最大級の動き
・東南東へ約5.3mの動き

東北地方は東向きの動き
・釜石市付近で1.5mの動き
・東北地方は東西に年間約1cmの伸びが継続

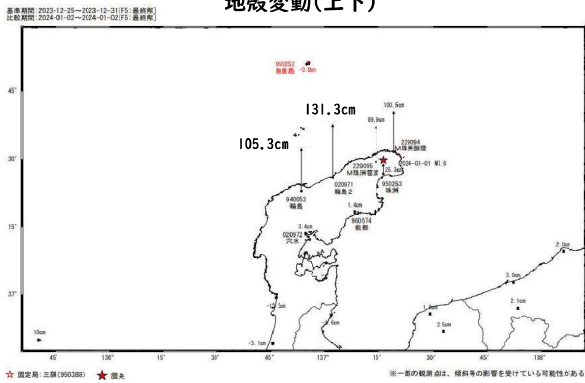
令和6年能登半島地震(1月1日 M7.6)前後の観測データ(暫定) (第5報)(第5報は2月15日発表)
地殻変動(上下) 地殻変動(水平)

※一部の観測点は、局所的な地盤変動の影響を受けている可能性がある。

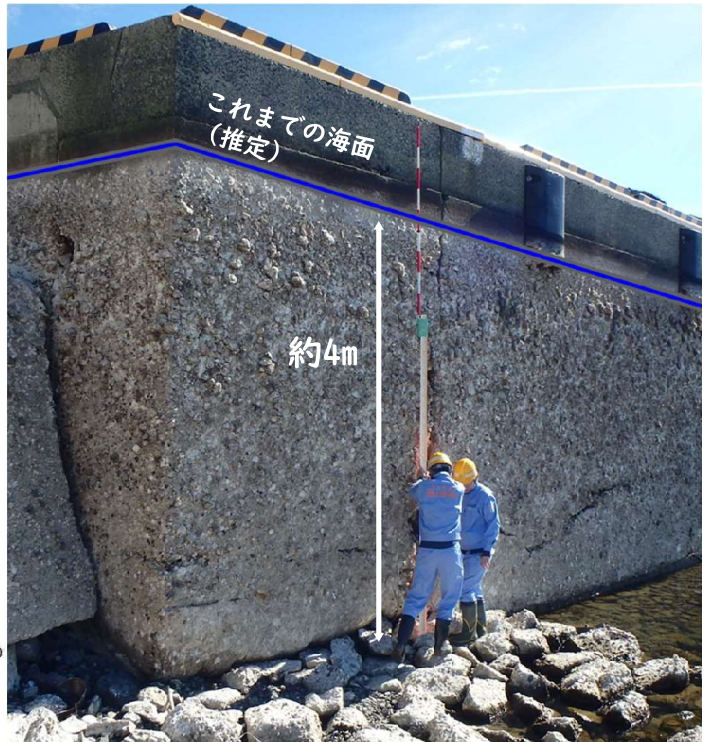
準上下方向

鹿磯漁港で約4mの隆起を確認(2月18日調査)

△ 国土地理院GNSS観測点
 × 震央 2024-01-01 16:10
 深さ16km M7.6（気象庁発表）

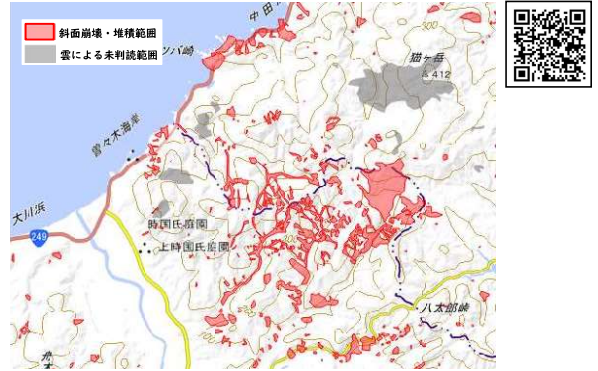
斜面崩壊・堆積分布図（珠洲市と輪島市の境界付近）

- ・空中写真判読により斜面崩壊・堆積分布図及び津波浸水域（推定）を作成
- ・斜面崩壊・堆積分布図（1/3 25時）及び津波浸水域（推定）（1/5 20時）は、関係機関に提供し、国土地理院HPから公開
