道路インフラの日常点検管理の省力化、低コストを目指した

ACTUS & PSS2

地崎道路株式会社

3.ACTUS & PSS II の概要

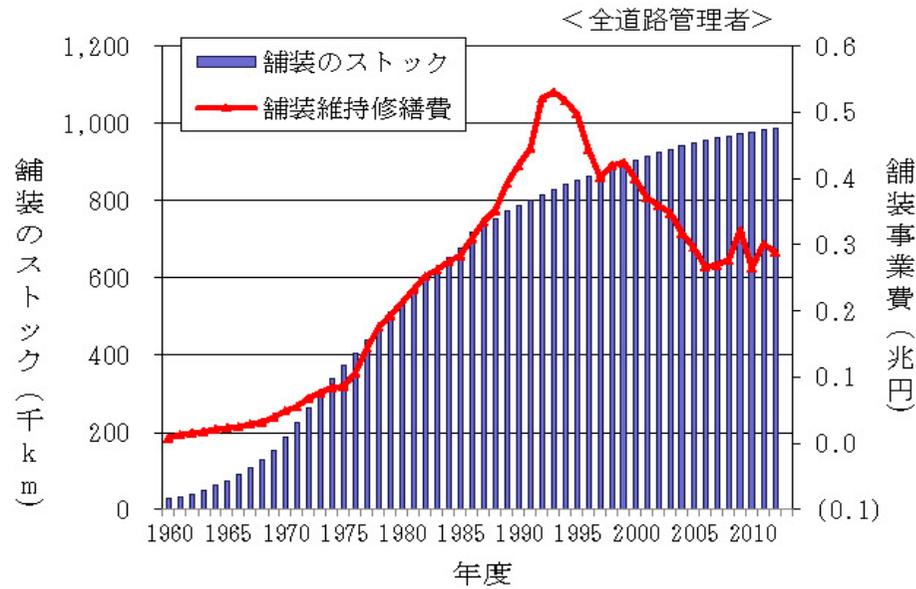
我が国の道路統計

- 舗装のストック量は増加↗
- 道路修繕費の減少↘

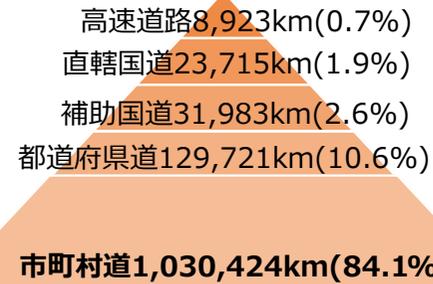
管理者別道路延長
道路統計年報より

- 国内の道路の8割以上が市町村道

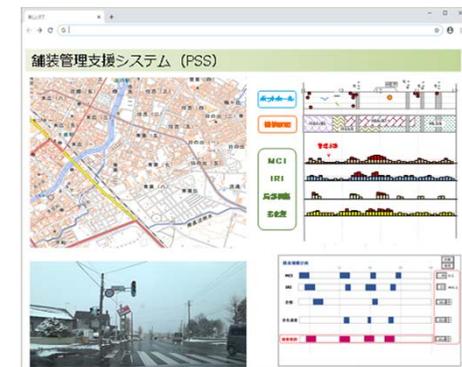
PSS II メインシステム

- 主要機能
- ・ 路線模式図の表示
- ・ 表示区間の模式図表示、
模式図上にポットホール位置等表示
- ・ 路面性状値のグラフ化
- ・ 補修対象区間や補修履歴の表示
- ・ 地理院地図表示
- ・ ポリゴン表示
- ・ 動画表示
- ・ 劣化速度算出
- ・ 概算修繕費算出

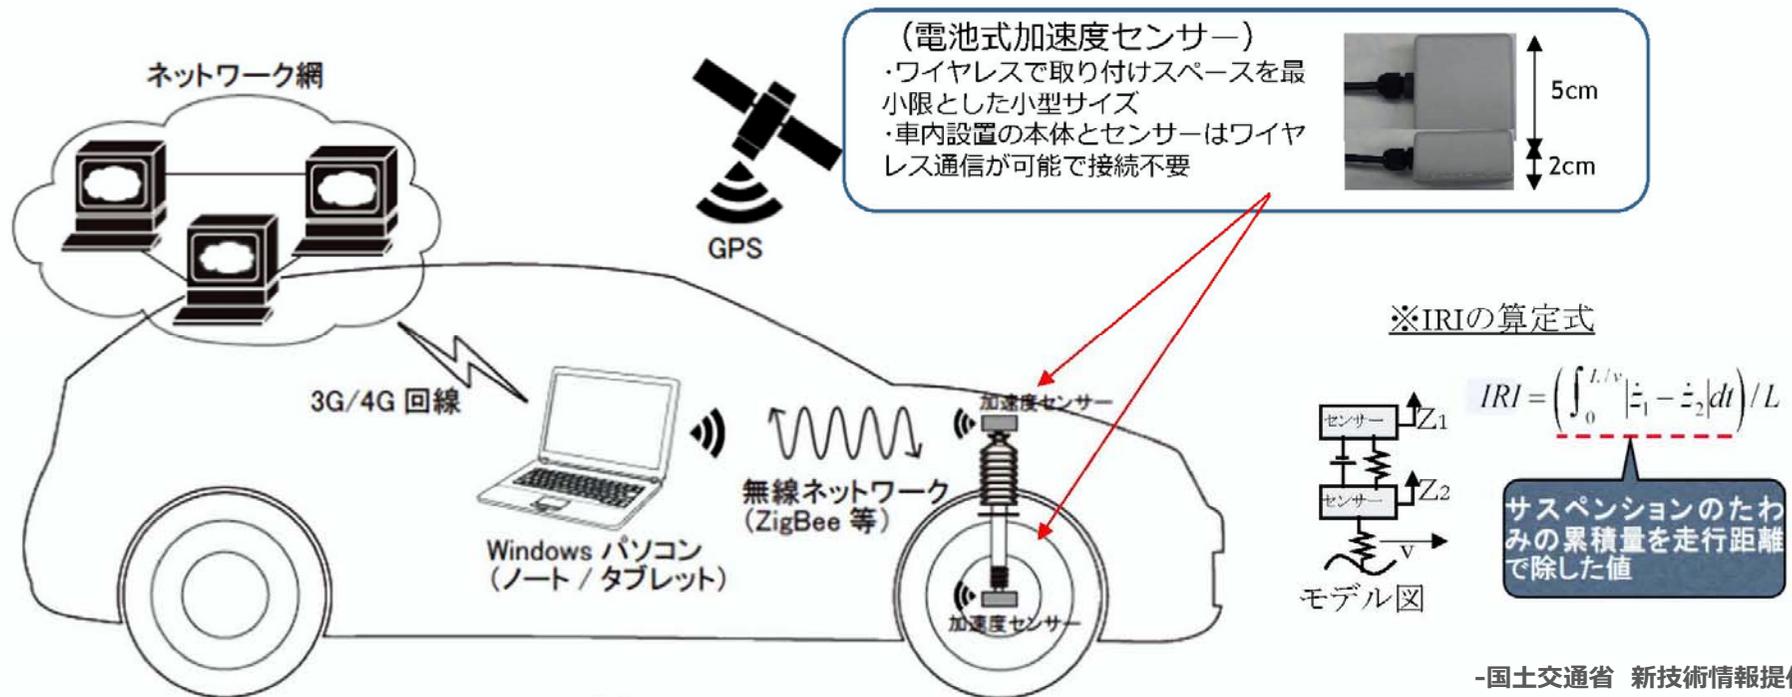
(システム構成図)

サスペンションの上下部に取り付けた加速度センサーによる計測、GPSから位置情報を受信することでIRIの算出までを自動算出できるシステムである。

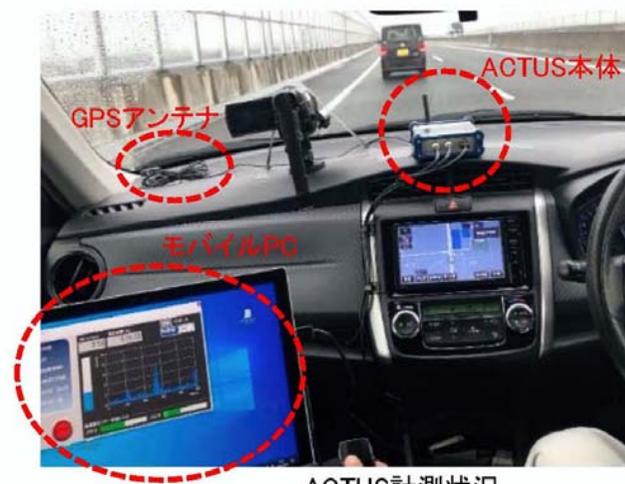
ACTUS計測状況

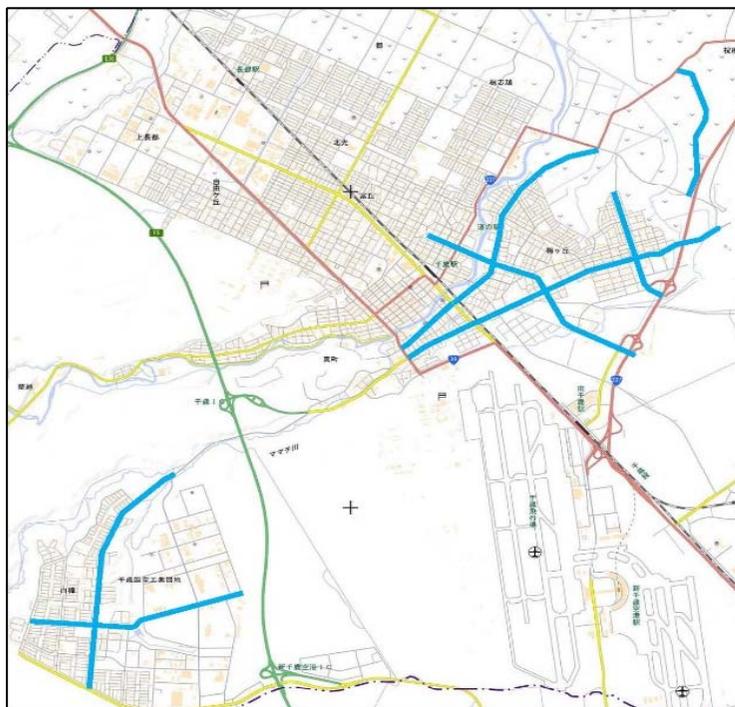
実証実験箇所

期 間	2019年12月～2020年3月
場 所	北海道千歳市内 1級幹線道路 全7路線
測定方法	10日に1度の割合でMPMによる 高頻度モニタリング
実験の狙い	1. 冬期の路面状況変化の推移 2. 冬期のMPM作動状況 3. PSS II のシステム構築

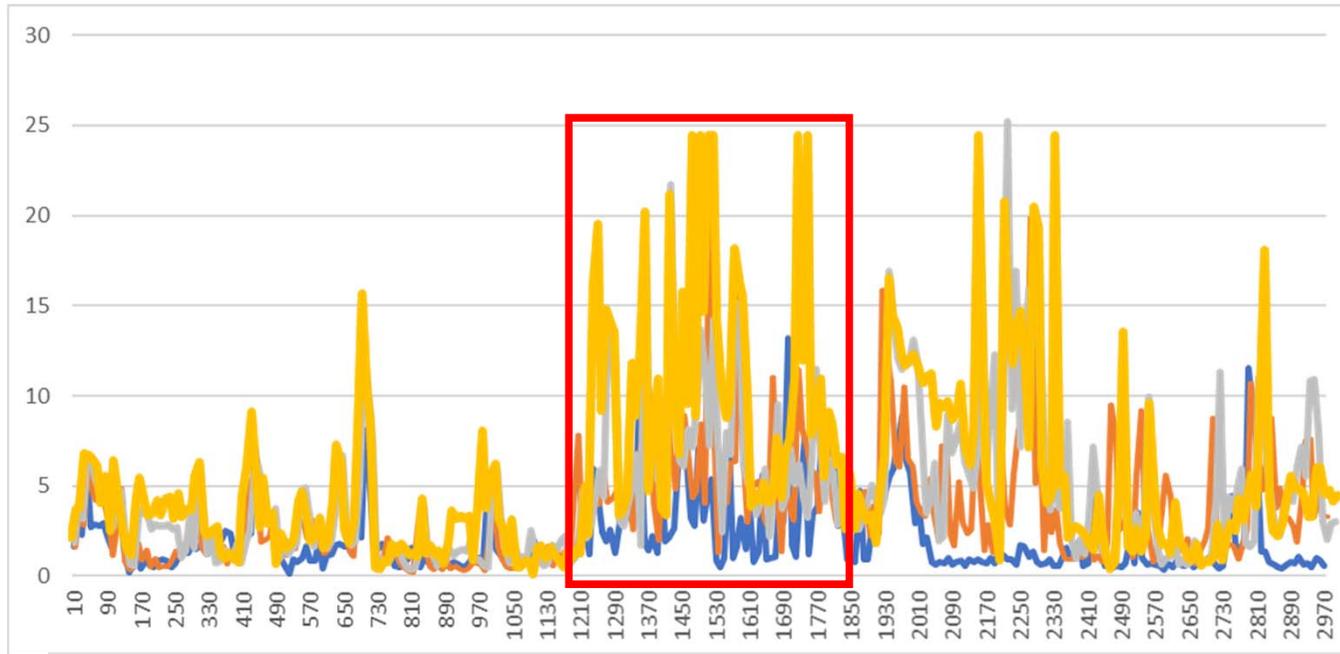
IRIの月別変化

色別標記

- 12月
- 1月
- 2月
- 3月

1200~1800の区間で乗り心地(IRI)の上昇率が高くなっている

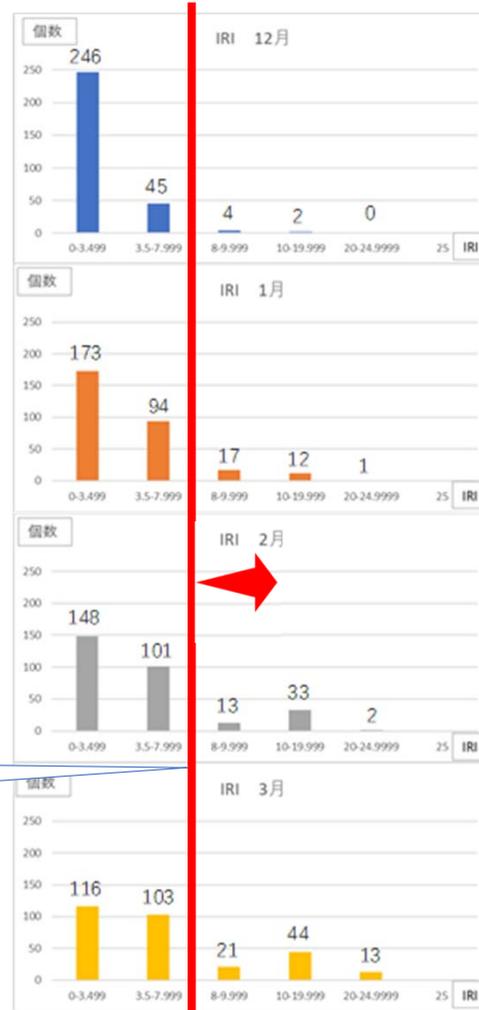
IRIの月別個数

閾値を8mm/mとすると・・・

IRI ≤ 8mm/m

12月 6箇所

1月 30箇所

2月 48箇所

3月 78箇所

IRI値	維持修繕の基準
0以上3mm/m	損傷レベル小 (新設舗装と同等レベル)
3以上8mm/m	損傷レベル中 (60km/hで走行すると 半数の人が乗り心地が悪いと感じるレベル)
8mm/m以上	損傷レベル大 (10mに1箇所へこみが存在する路面、50km/hでは走行できない)
