岡三リビック株式会社

診断対応型 多数アンカー式補強土壁工法 「NDパネル」

建設技術展示館 第16期 「第12回出展技術発表会」

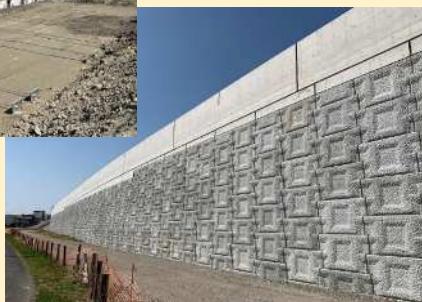
「補強土壁工法」

…補強材の敷設で安定させた盛土のうち、
法面勾配が1:0.6より急なもの

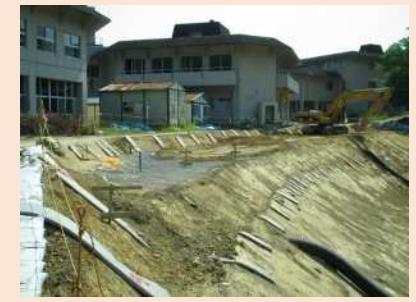
「補強盛土工法」

…補強材の敷設で安定させた盛土のうち、
法面勾配が1:0.6より緩いもの

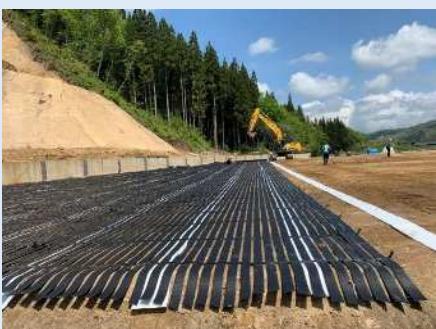
「軟弱地盤上の盛土補強工法」

…盛土下層部に補強材を
敷設して安定させたもの
(敷網工法)

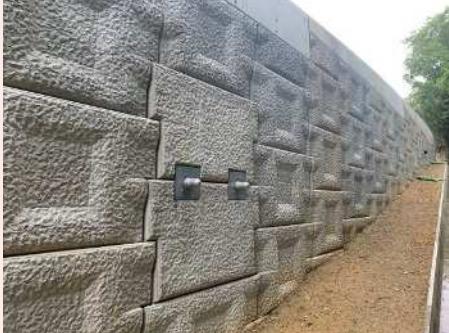
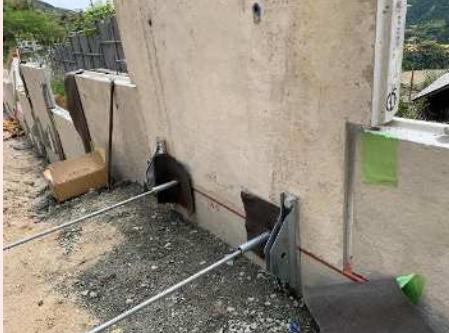
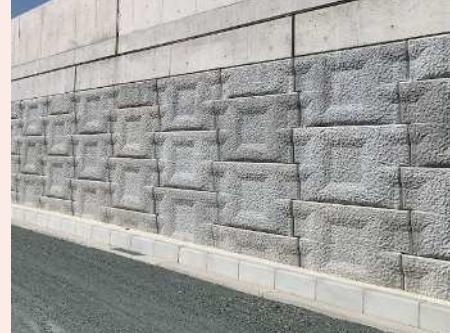
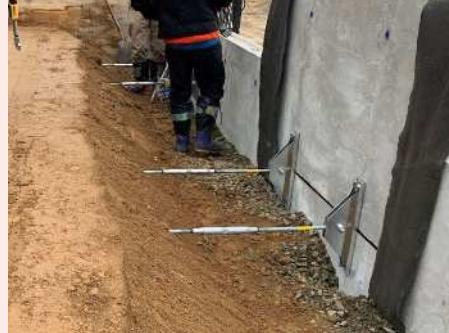
名称	NDパネル	従来型多数アンカー
概要図		
外観と連結部

特徴	<ul style="list-style-type: none"> 部材数の増加により経済性は劣るが補強材の診断に特化 トルク鋼管を締めることで背面側から背面調整が可能 	<ul style="list-style-type: none"> コネクターで壁面材と補強材を連結する構造 ターンバックルを締めることで背面調整が可能

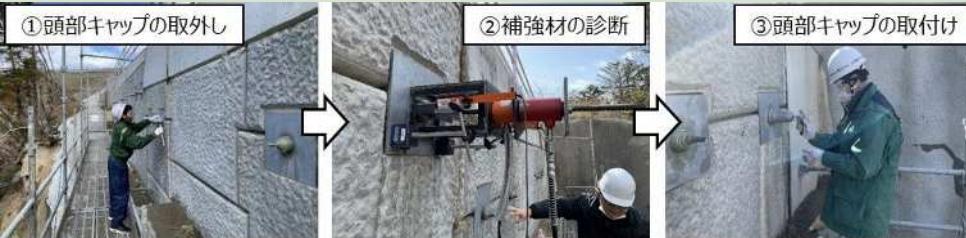
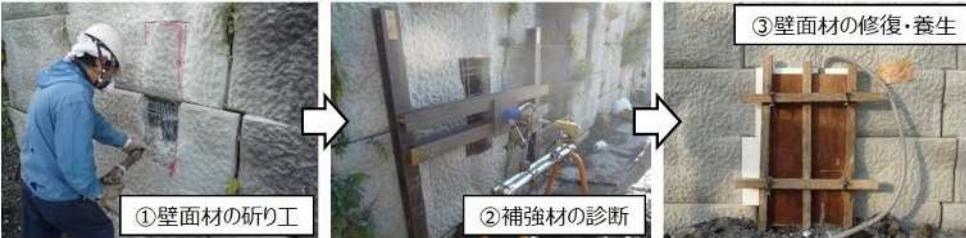
名称	NDパネル	従来型多数アンカー
診断の工程

日数	約0.5日／補強材2本当たり	約3日／補強材2本当たり
診断の方法	<ul style="list-style-type: none"> ・超音波探傷 ・リフトオフ試験 	<ul style="list-style-type: none"> ・目視による確認 ・引抜き試験
特徴	<ul style="list-style-type: none"> ・熟練な技術を必要とせず、安全に作業ができる ・壁面前面が狭隘な場所でも作業が可能 ・廃棄物や騒音、振動が発生しない 	<ul style="list-style-type: none"> ・補強土壁の一部を破壊するため慎重な作業が求められる ・必要な機材が多く、壁面前面に作業スペースを要する ・壁面材の修復や廃棄物の処理が必要

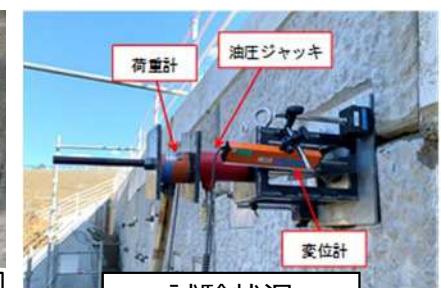
試験状況

突起ワッシャー

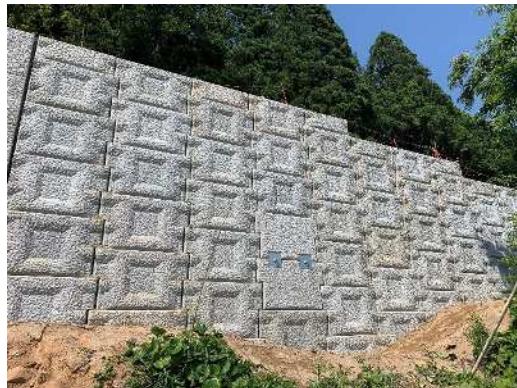
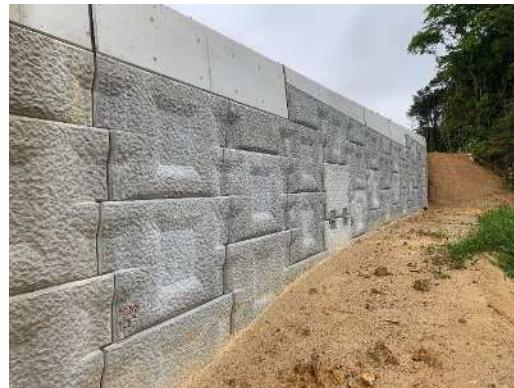
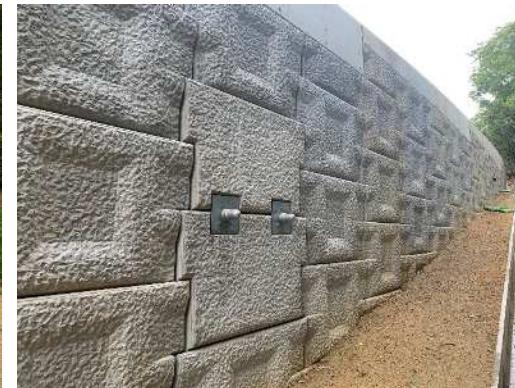
■ 適用イメージ

- ・約10~20mの**鉛直目地間に1箇所又は1列程度**の適用が望ましい
- ・変状時や災害後などに補強材の診断を実施し、区間ごとの健全性の判定が可能

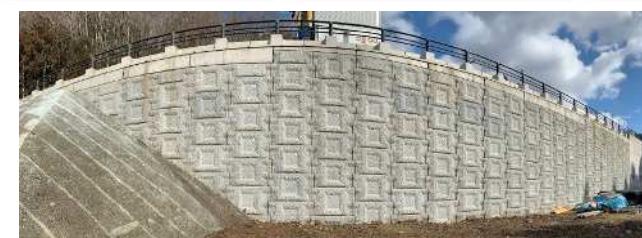
1 基礎

厚さ20センチ、幅40センチが標準となる布状コンクリートを打設し、多数アンカーの基礎としますが、原地盤の状況にかかわらず仕上げ面が水平となるよう注意する必要があります。また、壁面合わせのための墨出しを行います。

2 壁面材設置

墨出しにあわせてコンクリート壁面材を設置します。高さ方向の調整は中途の段ではできないため最下段のブロックの設置が全体の仕上がりに影響することに留意。基礎と壁面材の間をモルタルで微調整しながら鉛直になるよう設置します。

3 タイバー、アンカープレート取付

地盤を平らに盛り、壁面材とタイバーを接続。タイバーは水平かつ壁面材に対して鉛直に設置します。ターンバックルは、設置後の調整を見据えて予備しろを確保しておきます。アンカープレートをタイバーと正確に直行するよう繋結し、地中に半分埋め込まれた状態にします。

4 土の巻き出し

巻き出しは壁面側からアンカープレート側に向けて行います。重機は壁面から1m以上離れて、壁面と並行に進めます。タイバーやアンカープレートが作業中に動かないよう留意します。

5 転圧

盛土材の締め固めは多数アンカーの性能に直結するため入念に行います。アンカープレート付近は特に入念に転圧します。

6 壁面調整

壁面材が垂直になるようターンバックルで調整します。その際は必ず二箇所以上のターンバックルを同時に動かします。

7 転圧(前)

壁面直後の埋め戻し材は、排水性を目的に良質土を使用し、転圧はハンドルガイド式振動ローラーなどで慎重に行います。

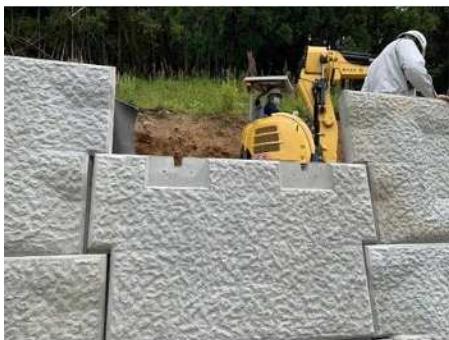
①下側壁面材の設置

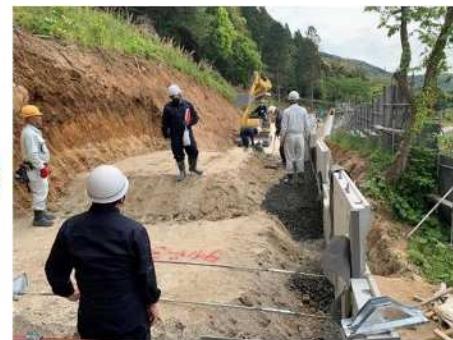
②診断用補強材設置位置の撒き出し、敷均し、締固め

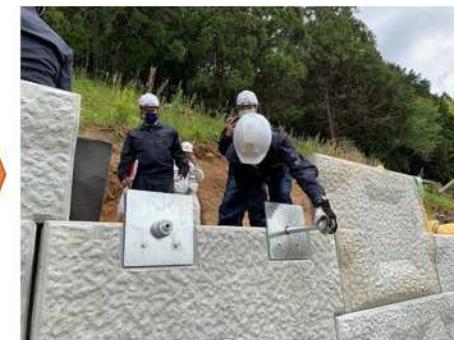
③支圧板類を壁面材前面に取付け
④トルク鋼管類を支圧板に取付け

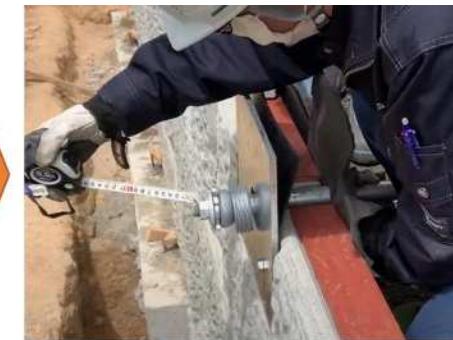
⑤診断用補強材（ロッド）の設置、仮締め

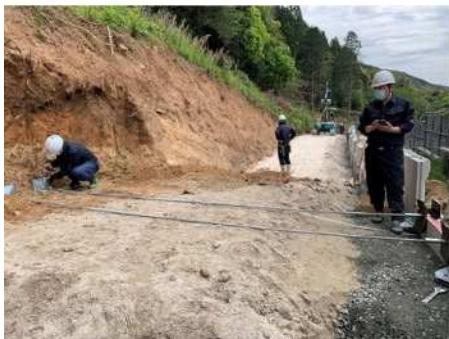
⑥アンカープレート、コネクター、シール材の取付け

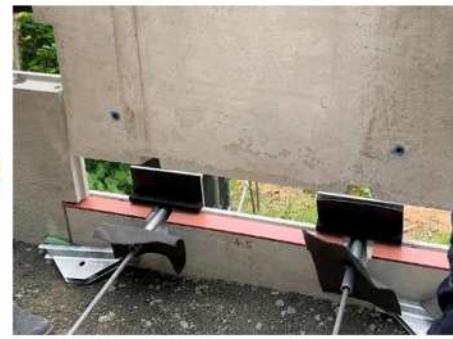
⑦上側壁面材の設置、固定
⑧撒き出し、敷均し、締固め

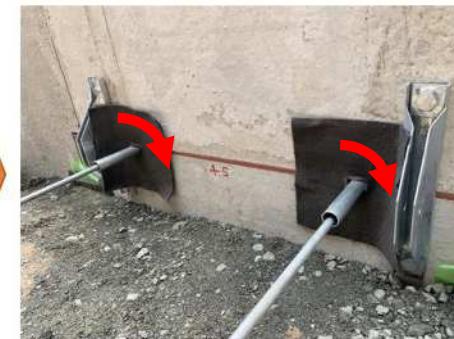
⑨トルク鋼管の本締め
⑩壁面際の充填（以降通常施工と同様）

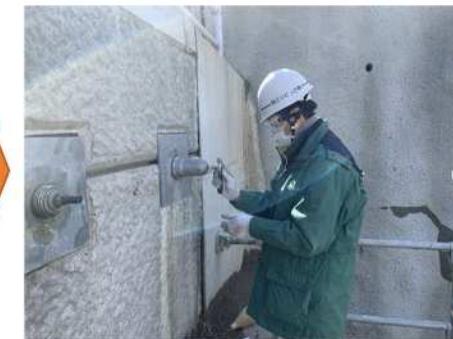
（施工後）頭部キャップ取付け
(防錆剤を含む)

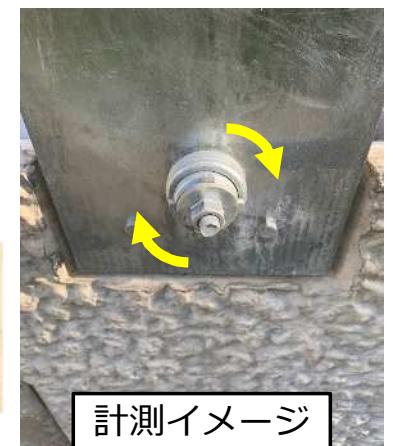
計測イメージ

- ・NDパネル前面の支圧板と補強材を締結したナットの**トルク値**を計測することで
補強材の張力を測定する方法を検討中

⇒リフトオフ試験よりも簡易的な計測手法として期待する
